COOP HABITAT BOURGOGNE
AMÉNAGEMENT DU LOTISSEMENT « TERRE DES CROIX ROUGES »
CRISSEY (71)

RAPPORT D'ÉTUDE GÉOTECHNIQUE
Missions G1 (ES + PGC) et G2 (AVP)

Dossier n°	Indice	Date	Rédigé par :	Vérifié par :
C.18.10251	A	20/11/2018	Quentin DAN	/
C.18.10251	0	10/10/18	Quentin DAN	Laurent VENARD

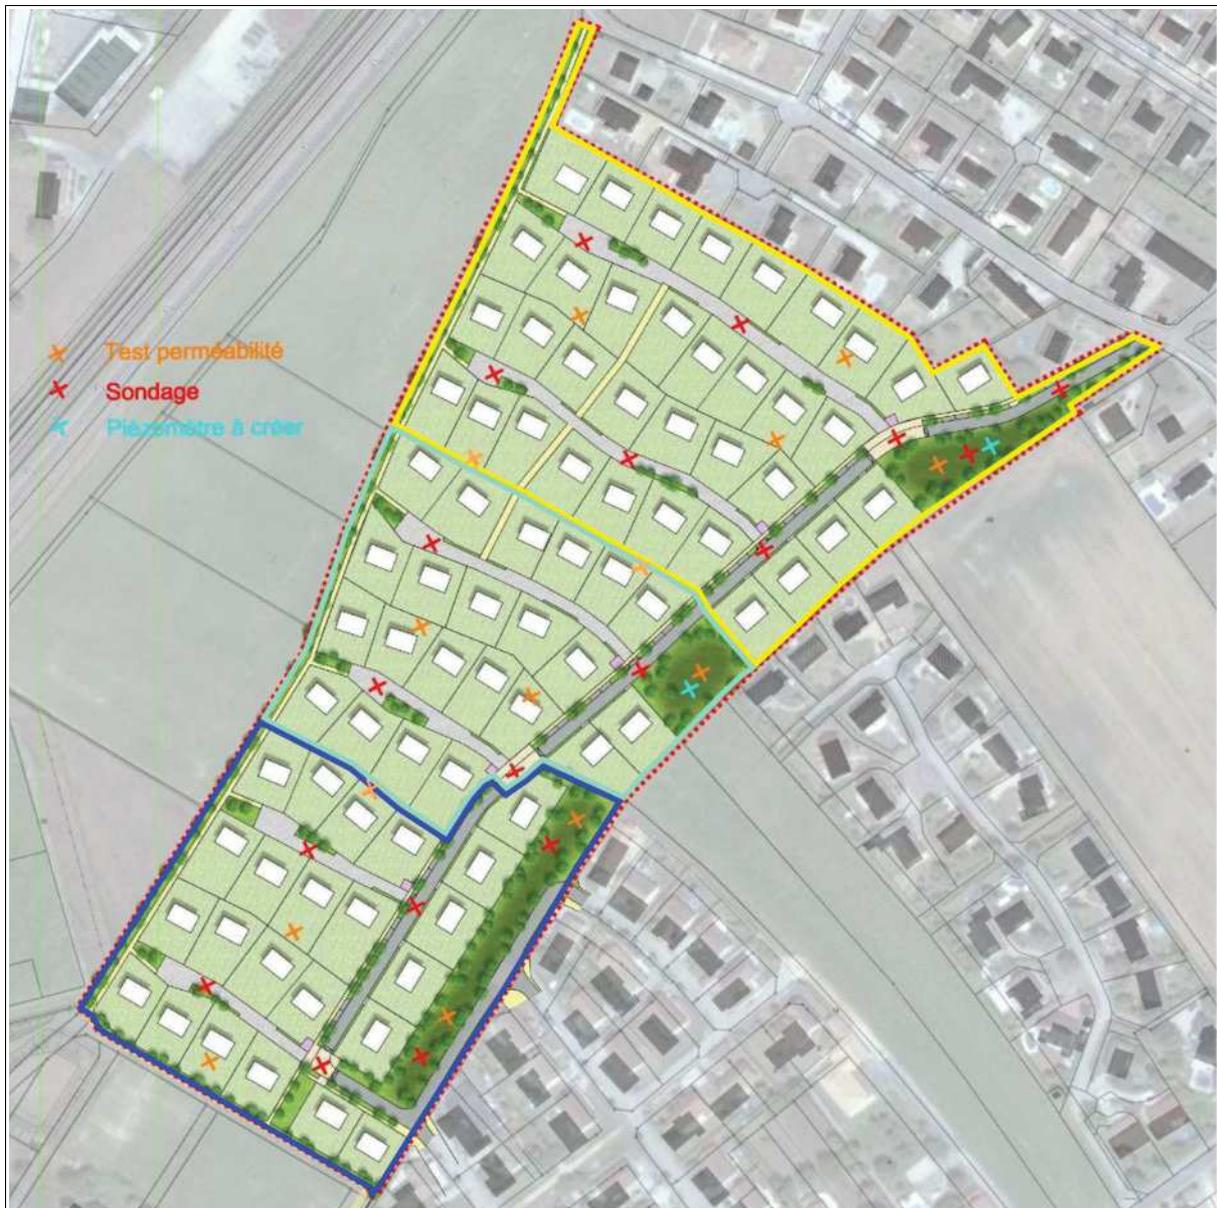
Le plan suivant présente les travaux projetés :

Il est prévu l'aménagement de voies de desserte, et des bassins de rétention ou d'infiltration.

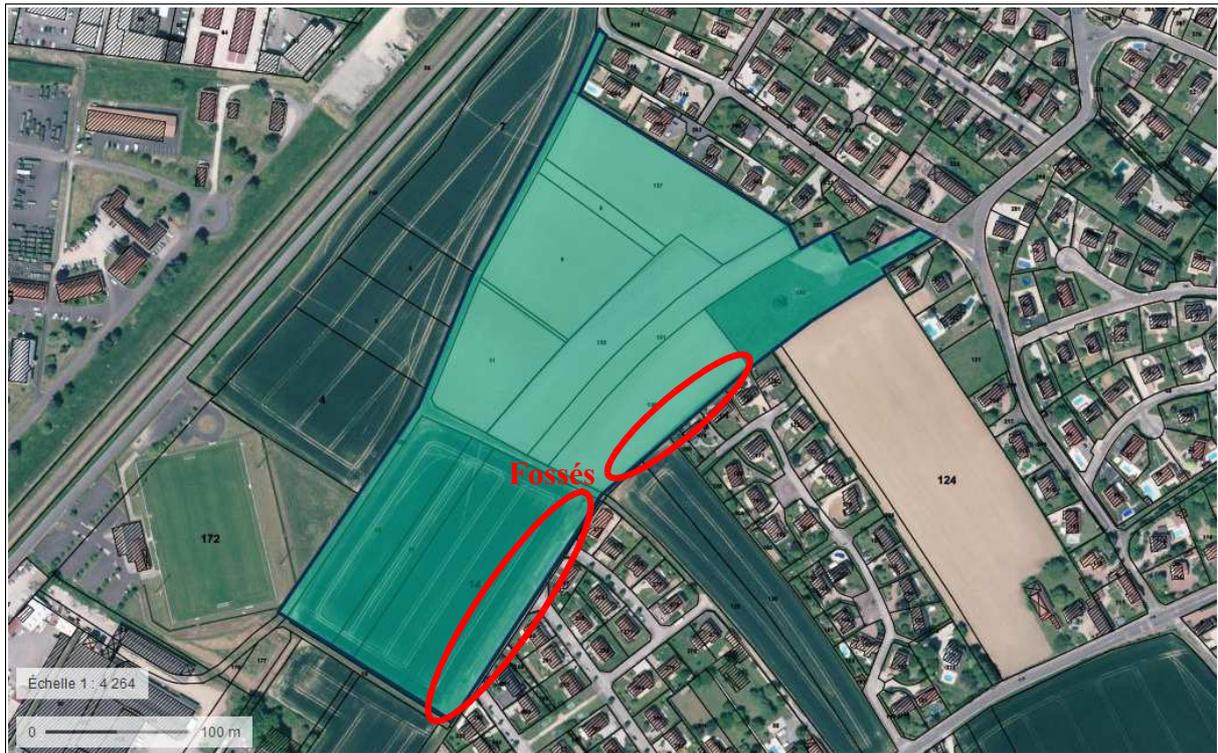
Vue aérienne globale

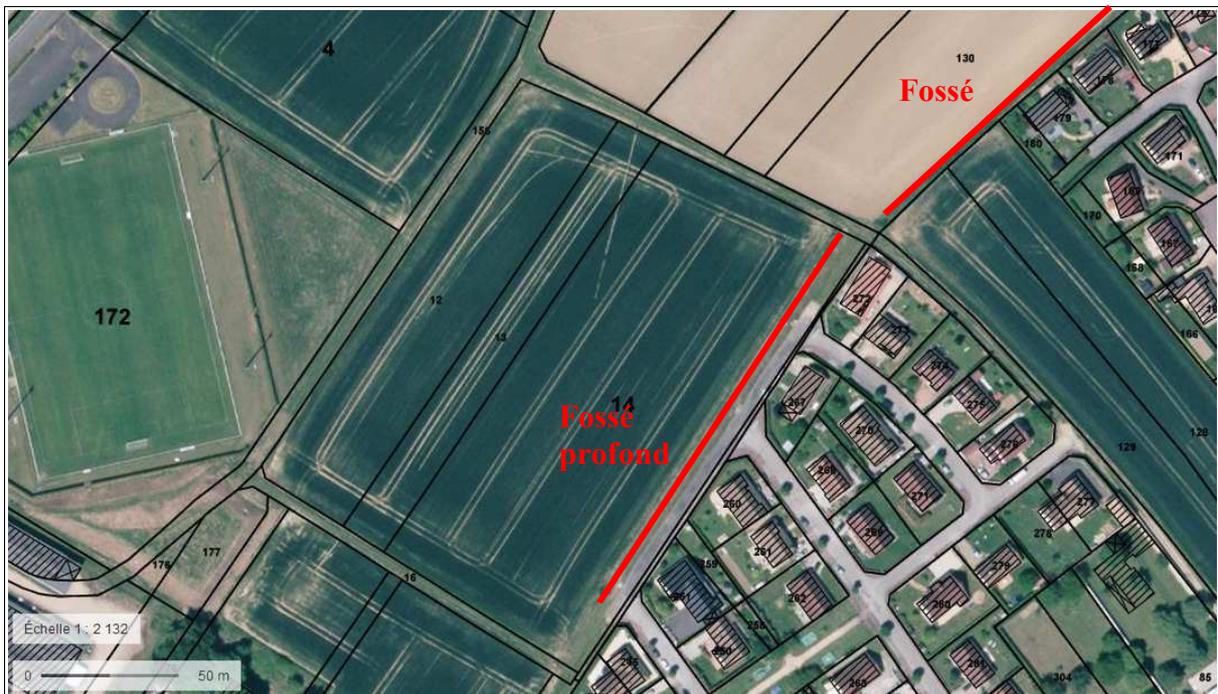
Vue aérienne partie Sud

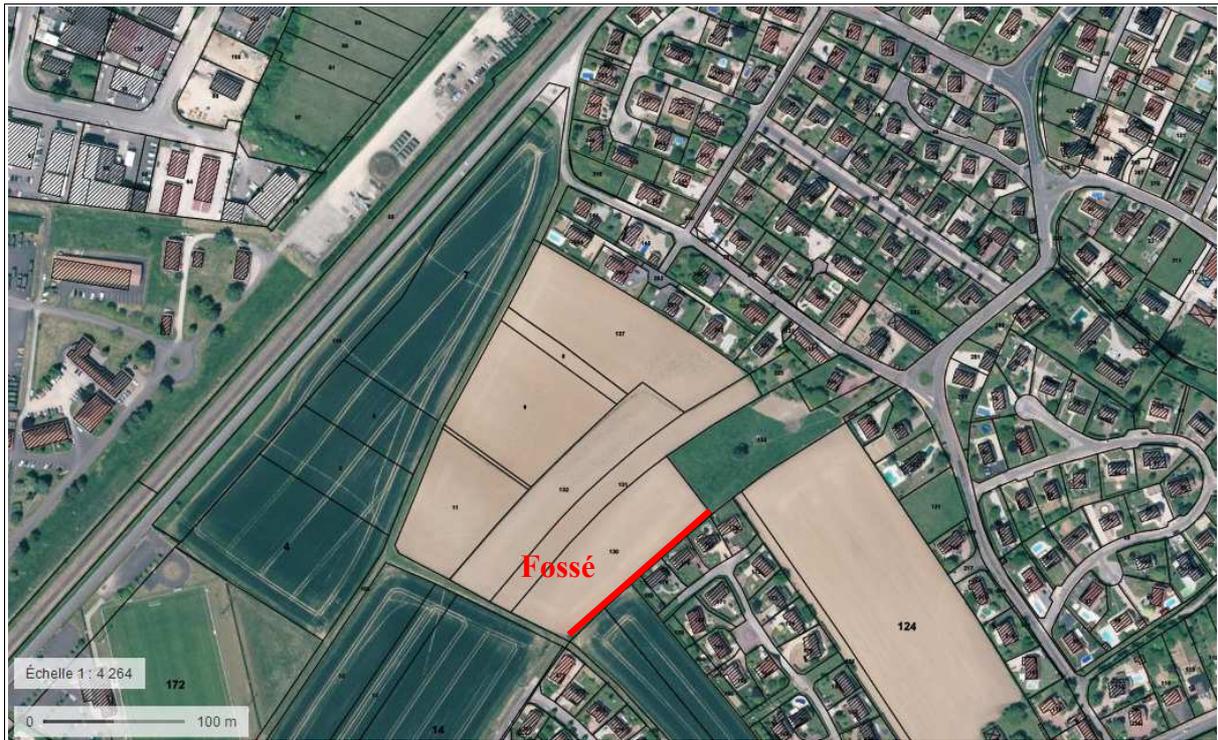
Vue aérienne partie Nord

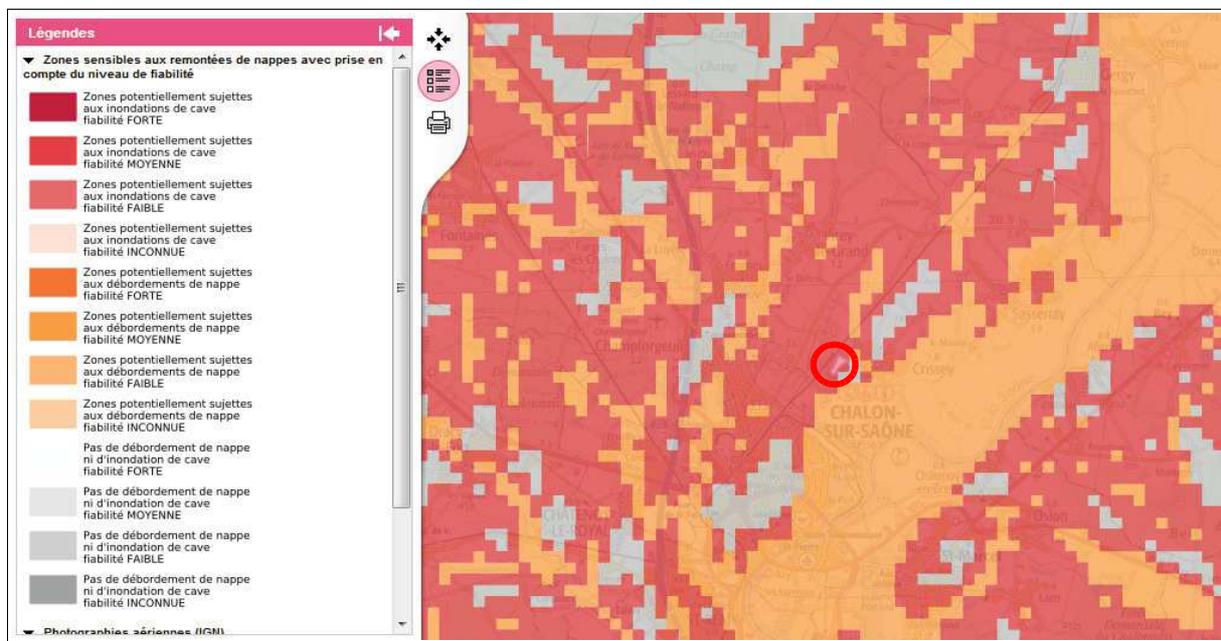
Le portail Internet (www.georisques.gouv.fr) classe le site en zone potentiellement sujette aux inondations de caves, et à forte proximité de zones potentiellement sujettes aux débordements de nappe. On retiendra également une faible fiabilité de l'information renseignée sur cette base de données.

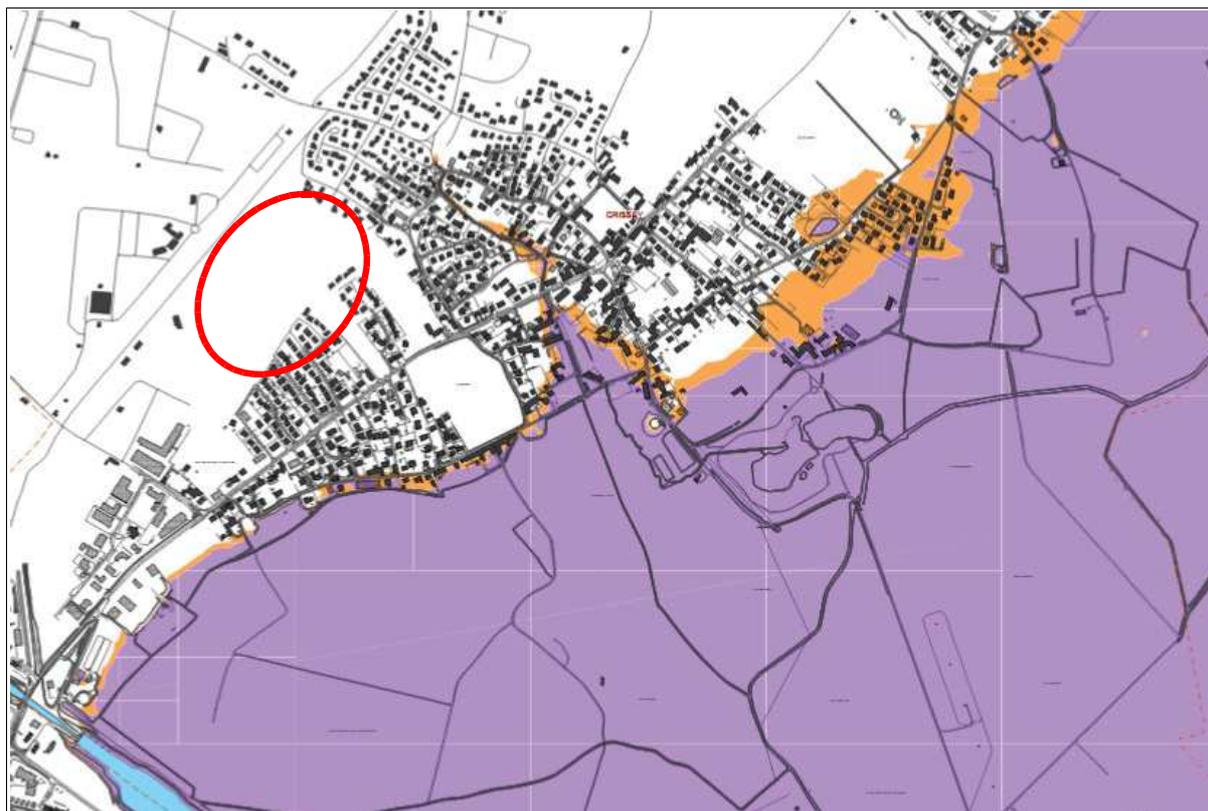
D'après la carte de zonage du PPRI disponible sur le site www.saone-et-loire.gouv.fr, le site du projet n'est pas concerné par le risque d'inondation par débordement de la Saône. La cote de crue de référence est vraisemblablement de 178,3 mNGF environ.

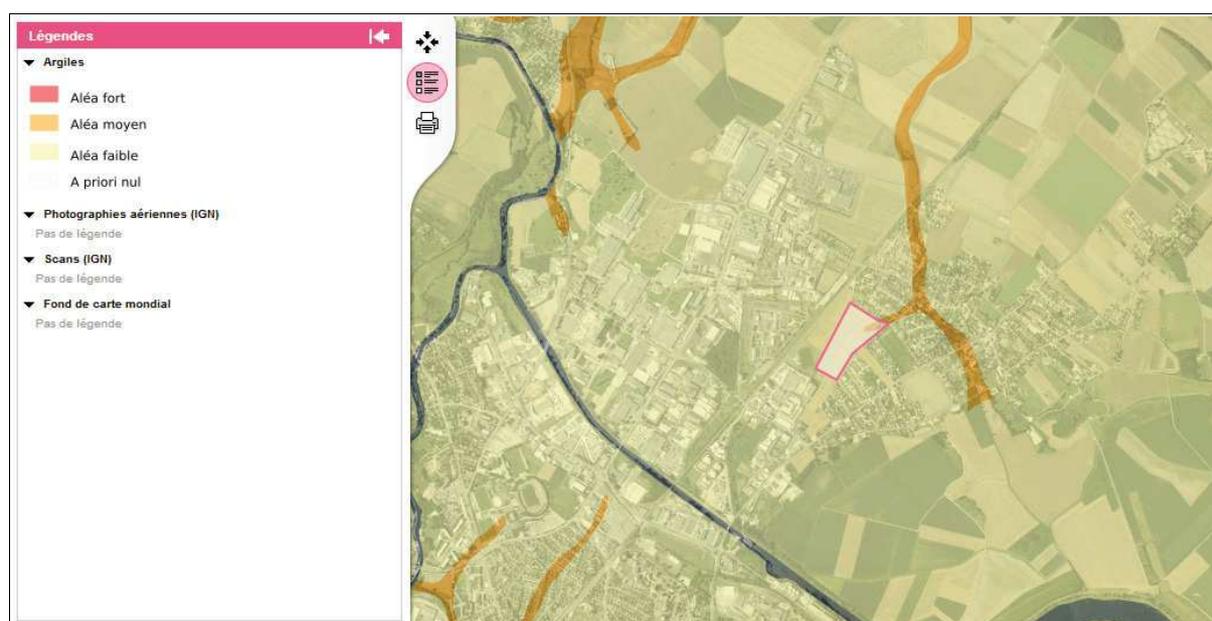
La cartographie de l'aléa des sols argileux aux phénomènes de retrait gonflement dont un extrait est présenté ci-après classe le site en zone **d'aléa faible, mais un aléa moyen dans les colluvions à l'Est.**

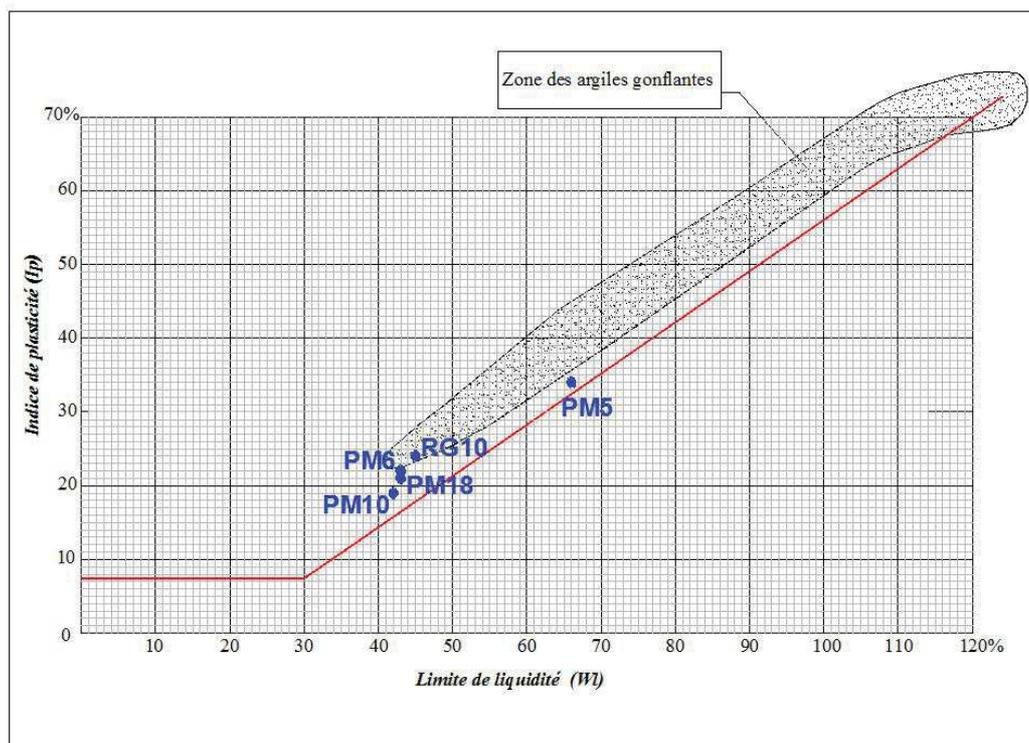
Le report des couples (WL ; IP) dans le diagramme de Casagrande ci-dessous montre que les sols de la couche 1 sont à forte proximité de la zone des argiles gonflantes. On retiendra donc que cette couche est sensible au phénomène de retrait-gonflement.

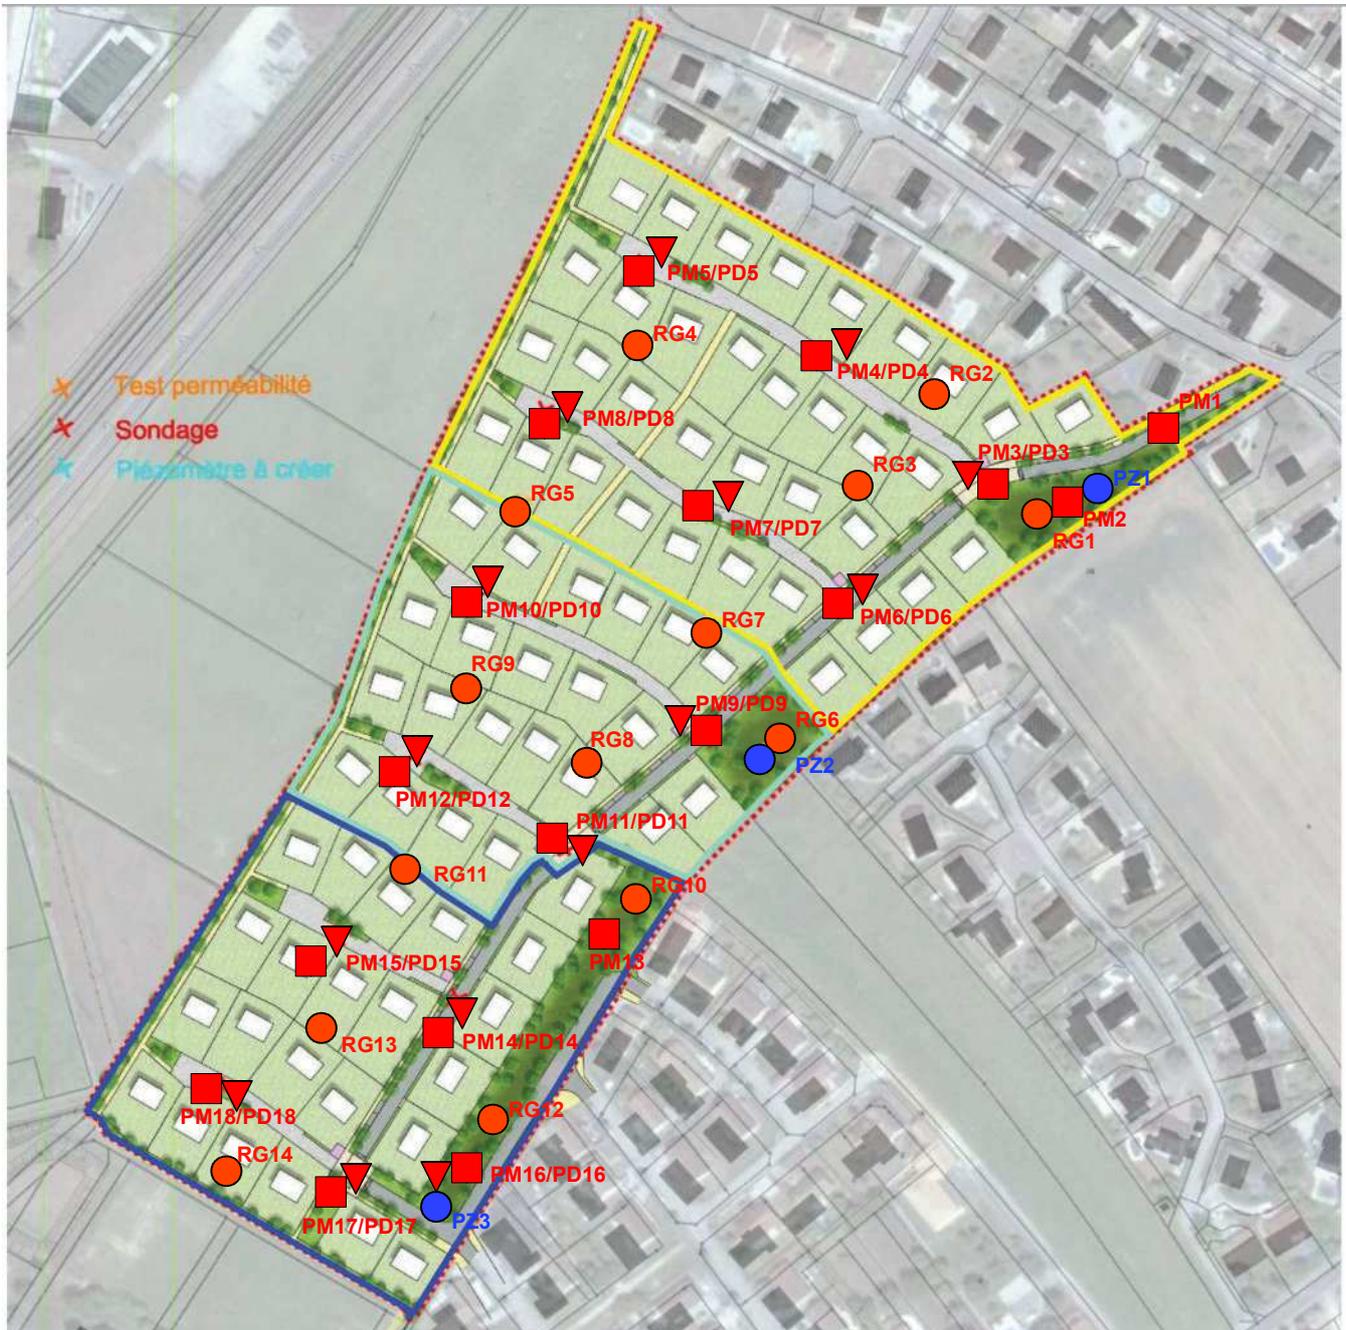
- Sondage à la pelle mécanique
- ▼ Sondage au pénétromètre dynamique
- ● Sondage à la tarière mécanique

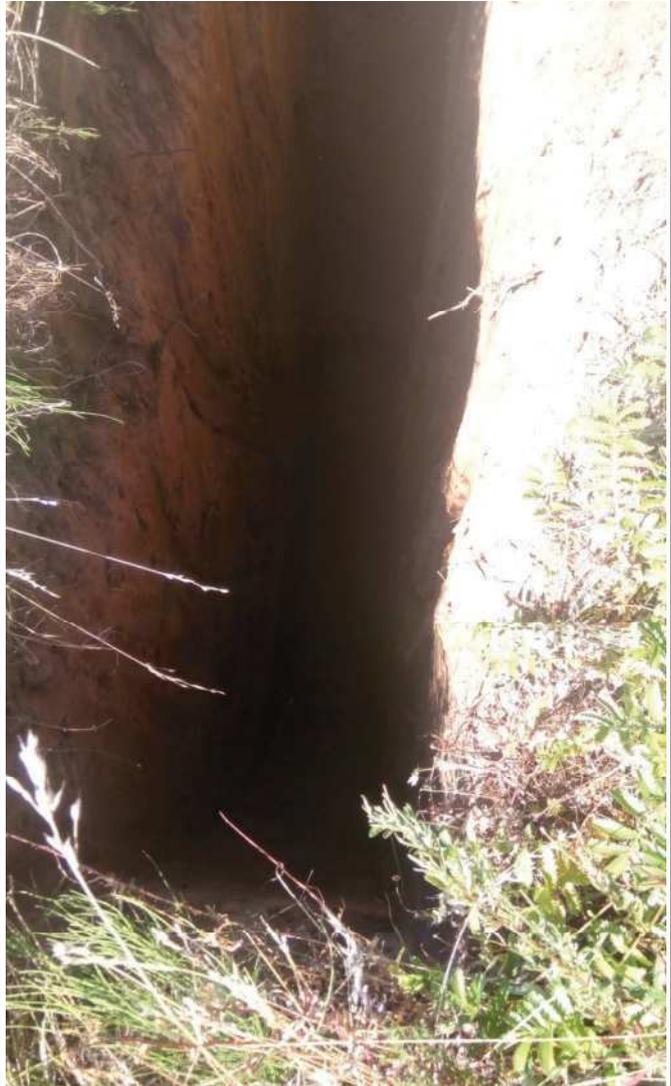
Sondage PM1

Profondeur	Lithologie	Outil	Eau	Observations
0,20	Terre végétale : Limons brun légèrement sableux à radicelles	Pelle mécanique

Bonne tenue des parois jusqu'à 2,20m, puis mauvaise jusqu'en fin de sondage. Début d'arrivée d'eau à 2,20m.
1,05	Limons marron sableux fins			
1,60	Sables fins légèrement humides +/- argileux marron clair à ocre roux			
2,20	Argiles à sables fins marron gris ocre			
2,80	Sables limoneux marron ocre + eau			
3,80	Argiles sableuses +/- limoneuses marron gris

Eau : première rencontre à 2,2 m

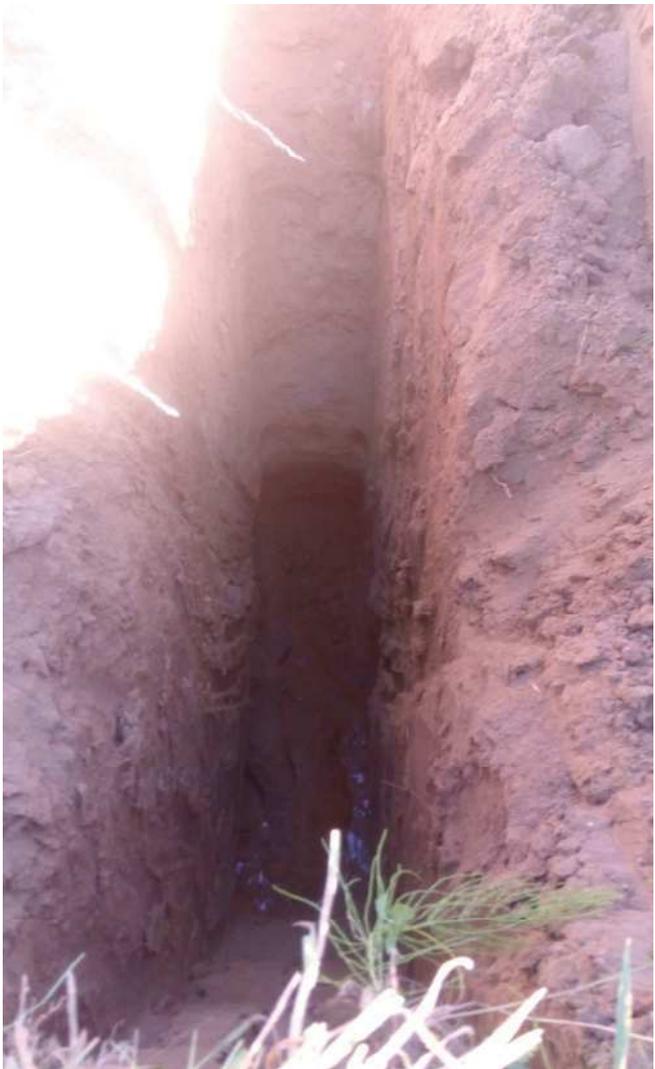
Profondeur	Lithologie	Outil	Eau	Observations
0,20	Terre végétale : Limons brun	Pelle mécanique	Pas notoire lors de la foration

<p>Tenue correcte des parois jusqu'à 2,80m puis mauvaise jusqu'en fin de sondage. Présence d'un drain agricole à 1,70m.</p>
0,85	Limons sableux fins marron			
1,70	Limons argileux à argiles limoneuses à sables fins marron			
2,80	Argiles plastiques grises ocre			
3,80	Sables humides ocre marron clair à quelques petits passages argileux			
4,00	Argiles sableuses marron clair / marron ocre

Eau : pas notoire lors du sondage

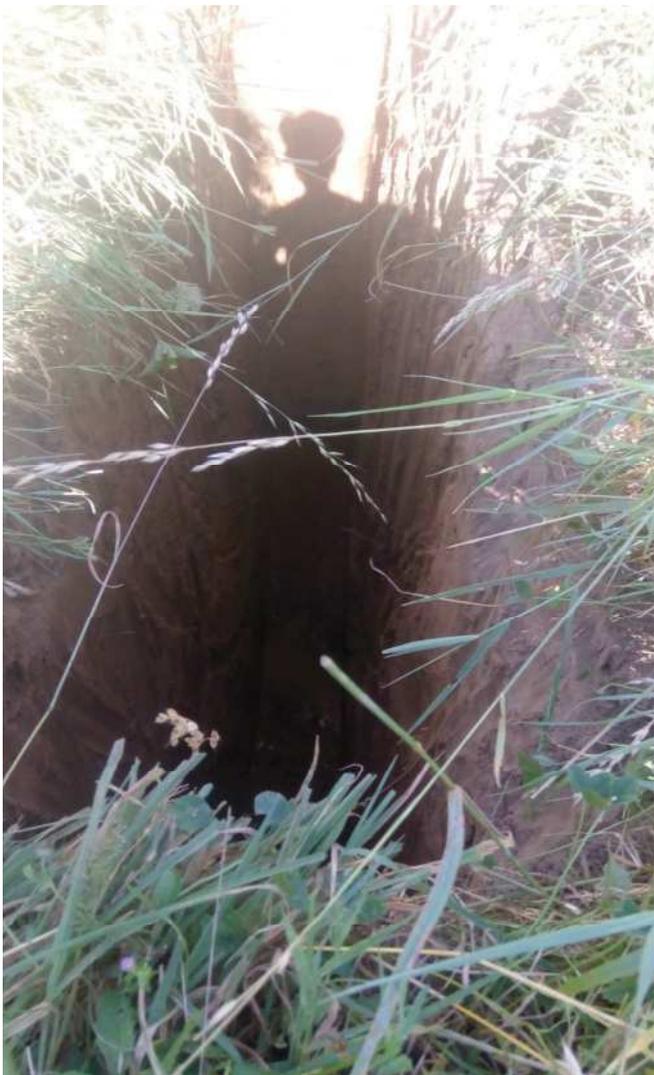
Profondeur	Lithologie	Outil	Eau	Observations
0,10	Terre végétale : Limons brun à radicelles	Pelle mécanique

0,80	Limons sableux marron clair à graviers et petits cailloux			
2,20	Limons argilo-sableux marron ocre			
3,30	Argiles +/- sableuses marron ocre gris			▼
4,10	Sables marron ocre +/- limono-argileux

Eau : première rencontre à 3,3 m

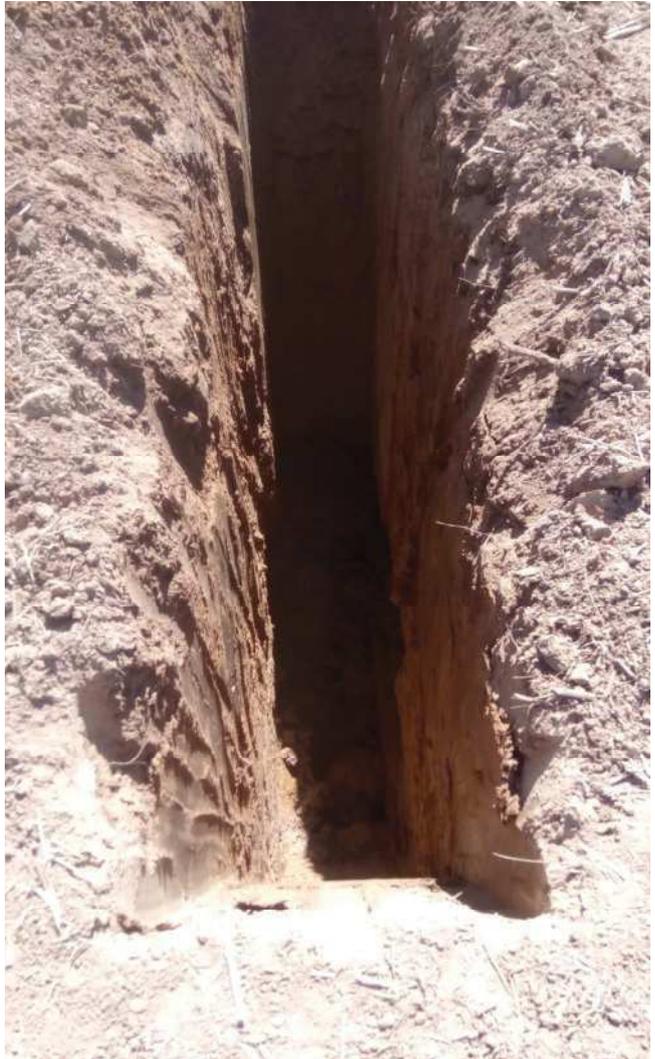
Profondeur	Lithologie	Outil		Observations
			Eau	
0,15	Terre végétale : Limons brun	Pelle mécanique

Tenue correcte des parois jusqu'à 1,70m, puis mauvaise jusqu'en fin de sondage. Arrivée d'eau à partir de 2,40m.
0,90	Limons marron			
1,70	Argiles limoneuses marron / roux			
4,00	Sables limoneux roux / gris

Eau : première rencontre à 2,4 m

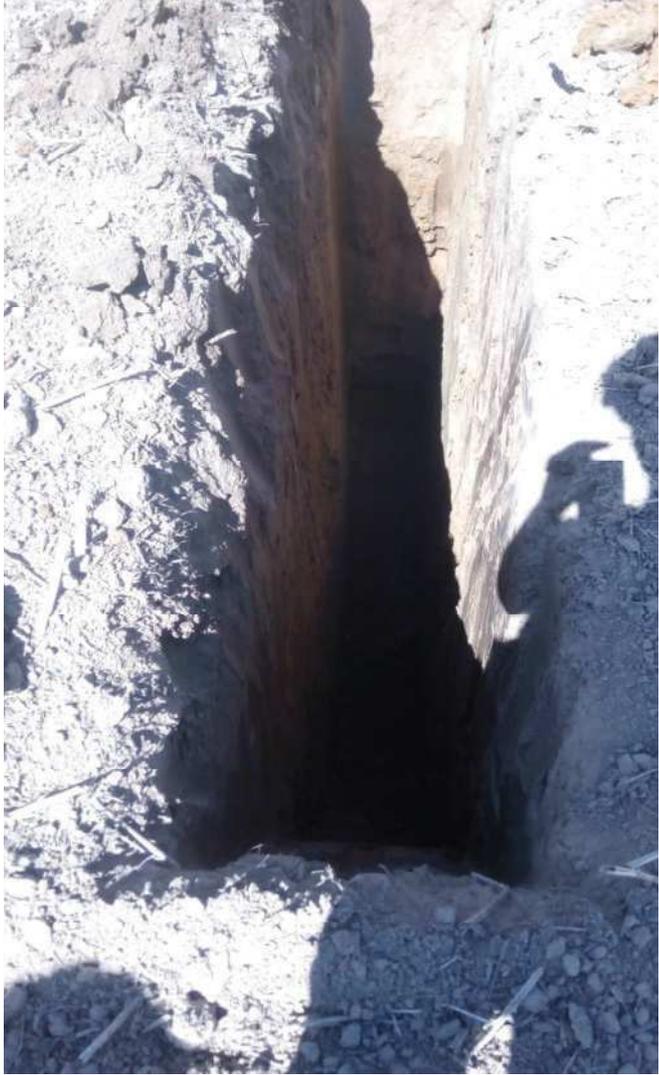
Profondeur	Lithologie	Outil	Eau	Observations
0,20	Terre végétale : Limons brun	Pelle mécanique

Tenue correcte des parois. Arrivée d'eau à partir à 3,20m.
1,20	Limons marron légèrement sableux			
2,80	Argiles limoneuses +/- sableuses marron / gris			
4,00	Sables limoneux gris / roux rosé + eau

Eau : première rencontre à 3,2 m

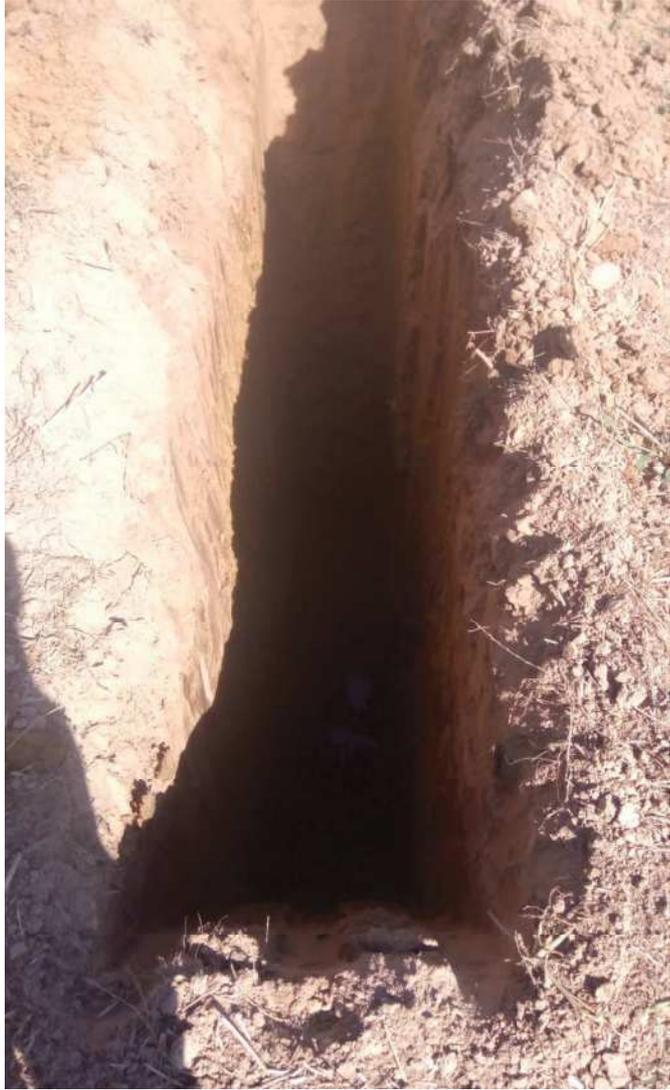
Profondeur	Lithologie	Outil	Eau	Observations
0,15	Terre végétale : Limons marron brun	Pelle mécanique

0,80	Limons +/- argileux à rare petits cailloux et graviers marron ocre			
1,90	Argiles +/- sableuses marron gris ocre			
3,50	Argiles plastiques grise ocre à passages sableux fins ocre			
4,00	Sables légèrement humides marron rose			
			▼	Tenue correcte des parois jusqu'à 3,50, puis mauvaise jusqu'en fin de sondage. Présence d'eau en fond de fouille dans les sables.

Eau : première rencontre à 4 m

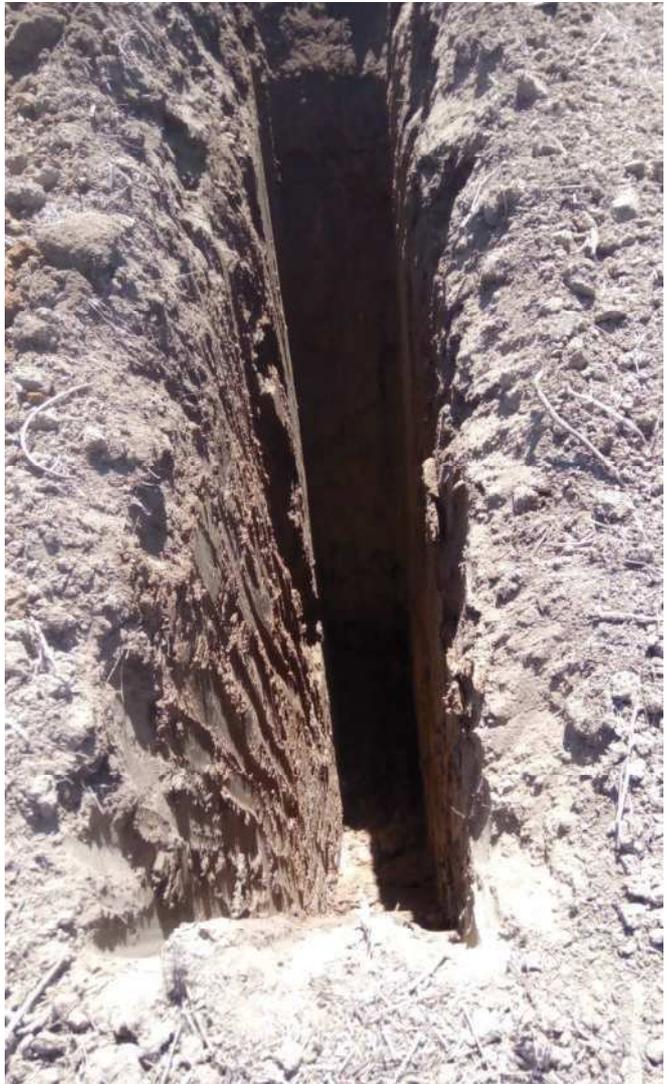
Profondeur	Lithologie	Outil	Eau	Observations
0,20	Terre végétale : Limons brun	Tarière mécanique

0,90	Limons sableux fins marron			
2,30	Argiles limoneuses +/- sableux à limons argileux			
3,10	Argiles limoneuses grises et concrétions calcaires			
4,00	Sables limoneux marron gris / roux + eau

Eau : première rencontre à 3,2 m

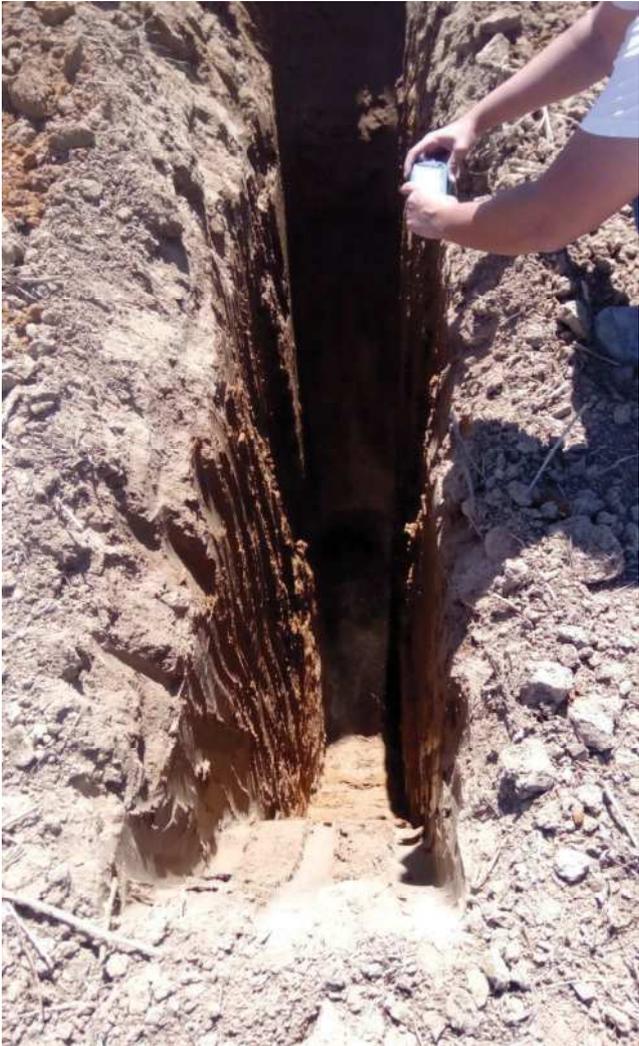
Profondeur	Lithologie	Outil	Eau	Observations
0,15	Terre végétale : Limons brun	Pelle mécanique

Tenue correcte des parois jusqu'à 3,20m, puis mauvaise jusqu'en fin de sondage. Arrivée d'eau à 3,20m
1,20	Limons +/- sableux fins marron roux			
2,60	Argiles limoneuses légèrement sableux marron gris / roux			
4,00	Sables limoneux roux humides

Eau : première rencontre à 3,2 m

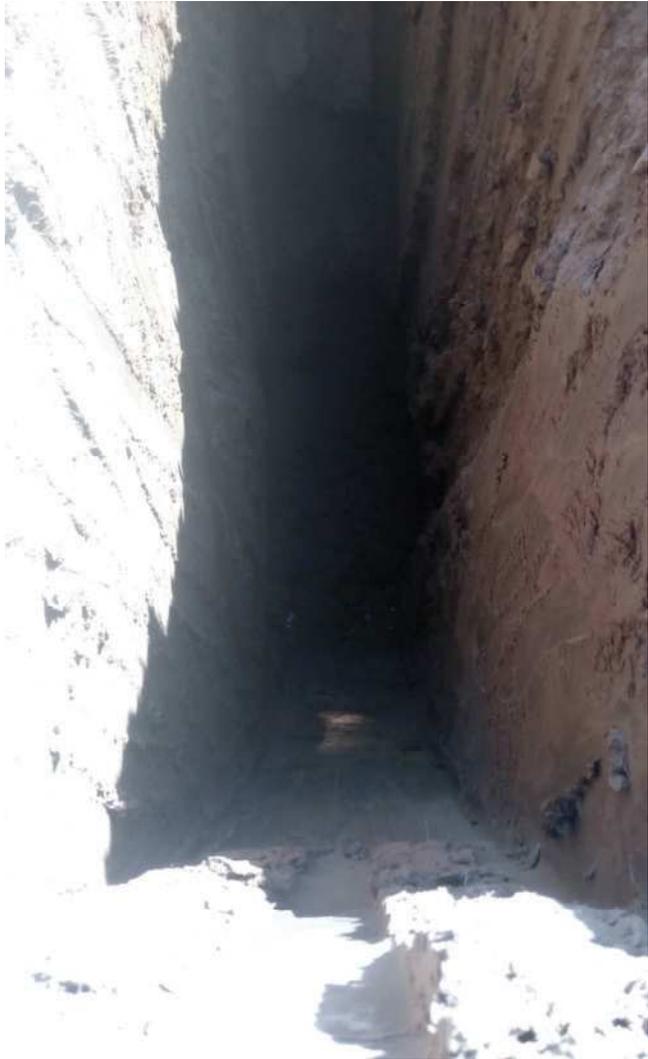
Profondeur	Lithologie	Outil	Eau	Observations
0,12	Terre végétale : Limons brun	Pellemécanique

0,75	Limons +/- sableux fins ocre roux / marron			
2,60	Argiles +/- sableuses fines et limons marron / gris à petits cailloux et graviers			
3,00	Sables limoneux marron ocre roux humides			
3,80	Sables argileux marron / roux			
				Tenue correcte des parois jusqu'à 2,60, puis très mauvaise jusqu'en fin de sondage. Arrivée d'eau importante dans les sables.

Eau : première rencontre à 3 m

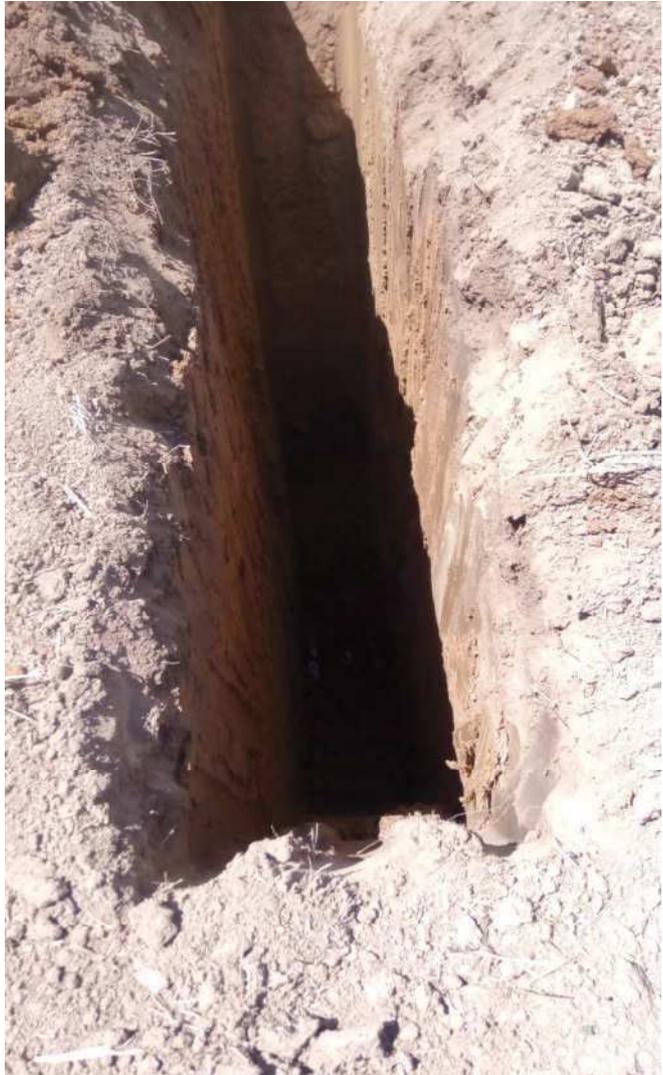
Profondeur	Lithologie	Outil	Eau	Observations
0,20	Terre végétale : Limons bruns légèrement sableux	Pelle mécanique

Mauvaise tenue des parois. Arrivée d'eau à 3,20m
0,80	Limons marron à quelques graviers			
2,20	Argiles limoneuses +/- sableuses marron / roux			
4,00	Sables limoneux roux humides à passages gris

Eau : première rencontre à 3,2 m

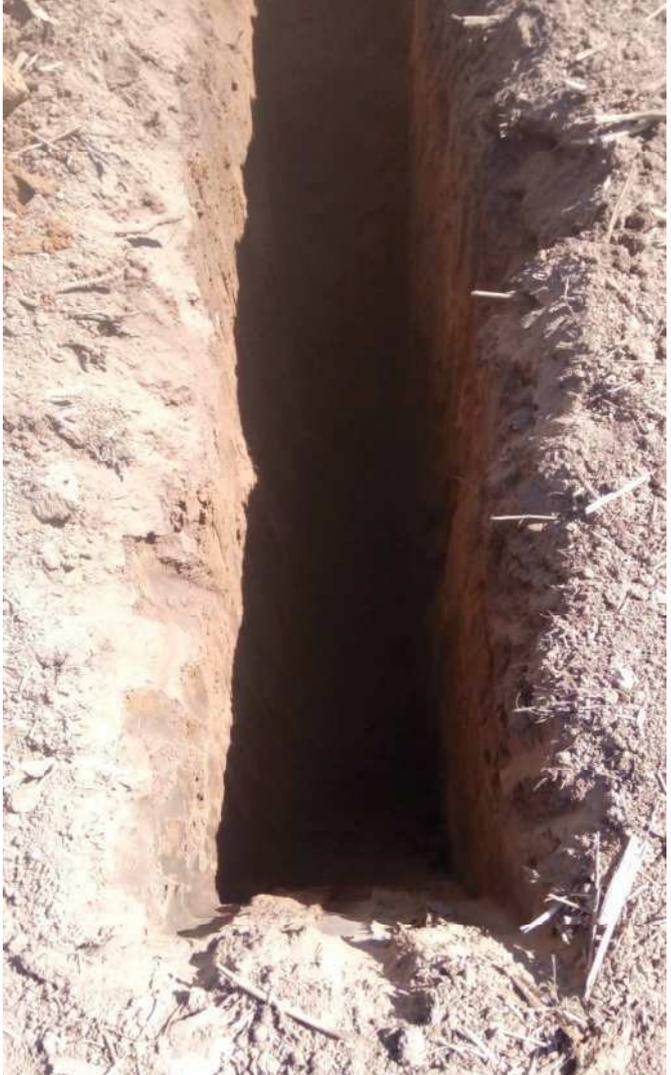
Profondeur	Lithologie	Outil		Observations
			Eau	
0,13	Terre végétale : Limons brun	Pelle mécanique	Pas notoire lors de la foration

Limons sableux marron / ocre roux			
0,90	Argiles limoneuses légèrement sableuses marron / gris / roux			
1,80	Argiles limoneuses plastiques grises / marron (traces d'hydromorphies)			
2,70	Sables limoneux marron / roux humides			
3,90				Tenue moyenne des parois, absence d'eau.

Eau : pas notoire lors du sondage

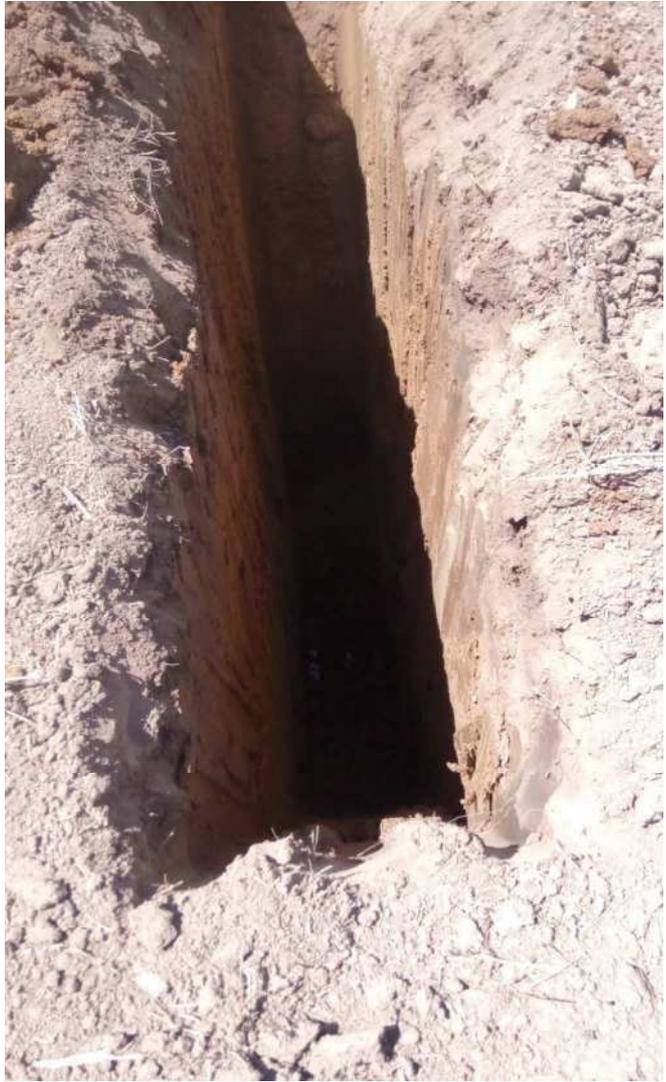
Profondeur	Lithologie	Outil	Eau	Observations
0,15	Terre végétale : Limons brun	Tarière mécanique	Pas notoire lors de la foration

1,10	Limons sableux marron / ocre roux			
2,20	Argiles limoneuses légèrement sableuses marron / gris / roux			
2,60	Argiles limoneuses plastiques grises / marron (traces d'hydromorphies)			
4,00	Sables limoneux marron / roux humides			
				Tenue correcte des parois, première arrivée d'eau à 3,00m puis seconde à 3,80m.

Eau : pas notoire lors du sondage

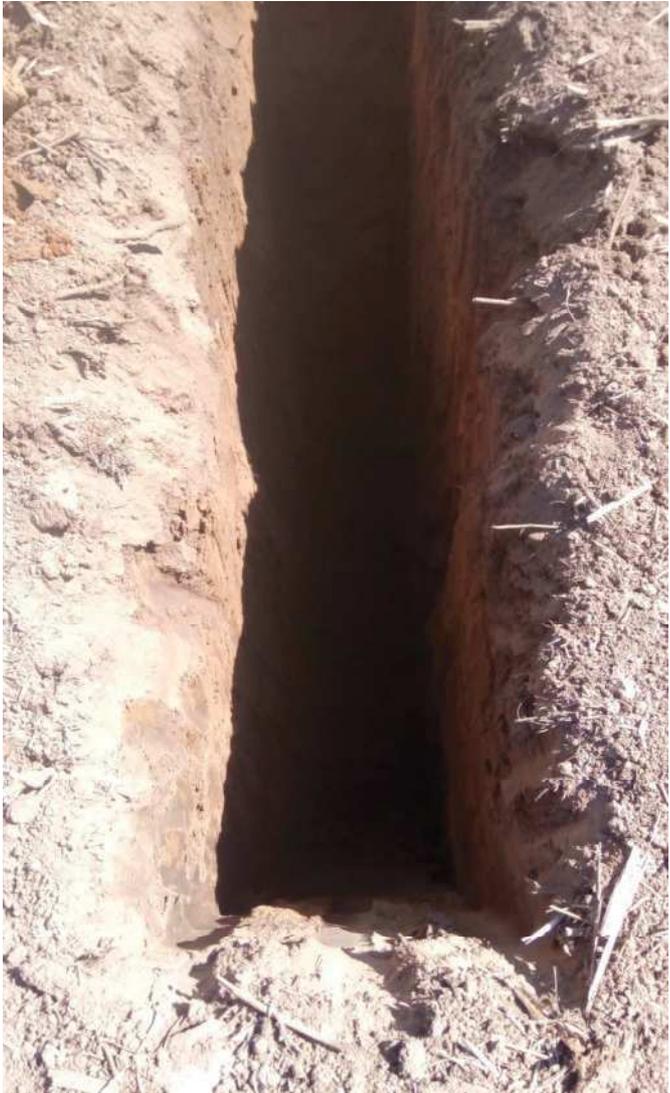
Profondeur	Lithologie	Outil		Observations
			Eau	
0,15	Terre végétale : Limons brun	Pelle mécanique	Pas notoire lors de la foration

Limons brun à quelques petits cailloux et graviers			
0,85	Argiles limoneuses marron roux gris à passages +/- plastiques			
3,30	Sables limoneux marron / roux légèrement humides			
3,90				Tenue correcte des parois, absence d'eau.

Eau : pas notoire lors du sondage

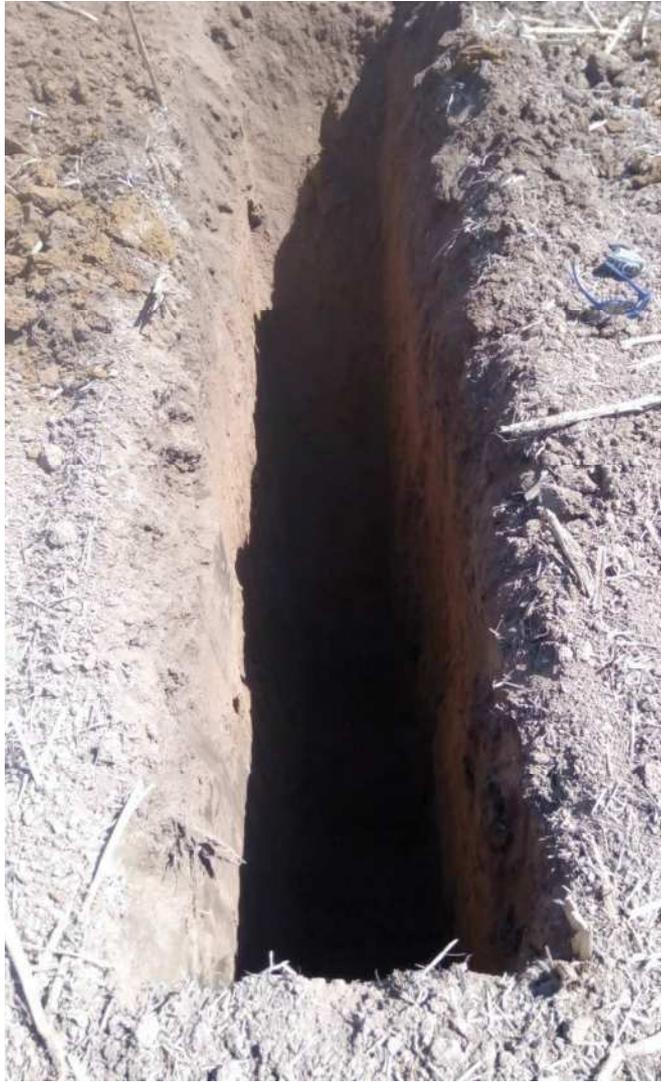
Profondeur	Lithologie	Outil	Eau	Observations
0,13	Terre végétale : Limons brun	Pelle mécanique	Pas notoire lors de la foration

1,00	Limons brun à quelques petits cailloux et graviers			
1,80	Argiles limoneuses marron roux gris à passages +/- plastiques			
2,60	Sables limoneux marron / roux légèrement humides			
3,70	Sables limoneux humides marron roux

Absence d'eau, tenue correcte des parois.

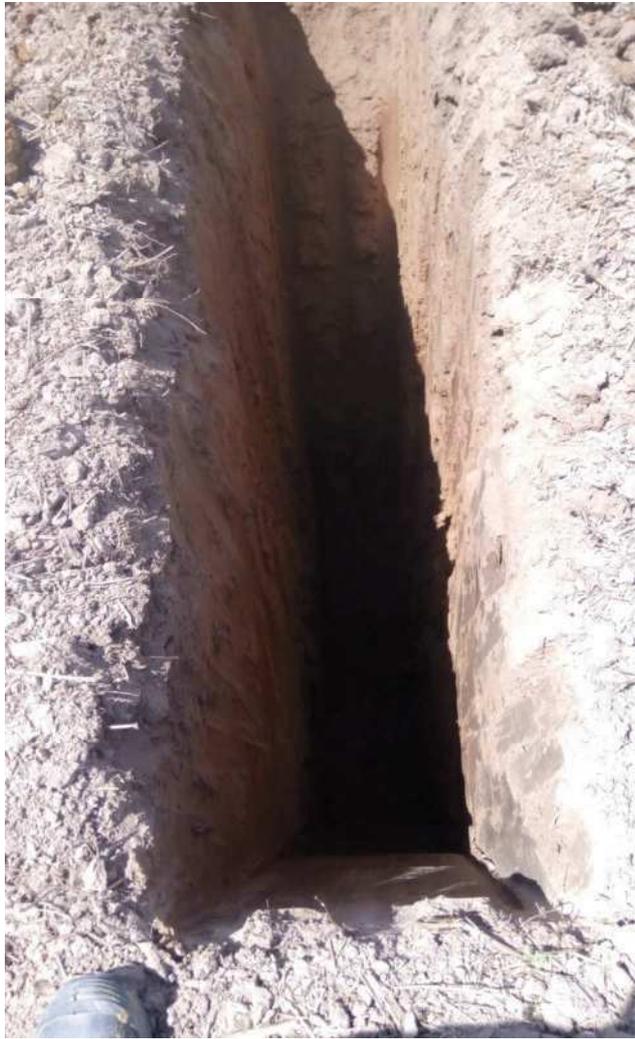
Profondeur	Lithologie	Outil	Eau	Observations
0,15	Terre végétale : Limons brun	Tarière mécanique	Pas notoire lors de la foration

0,90	Limons marron très légèrement sableux à quelques cailloux			
1,90	Argiles limoneuses à quelques concrétions marron / roux			
3,95	Argiles limoneuses à sables marron / roux

Tenue correcte des parois. Absence d'eau

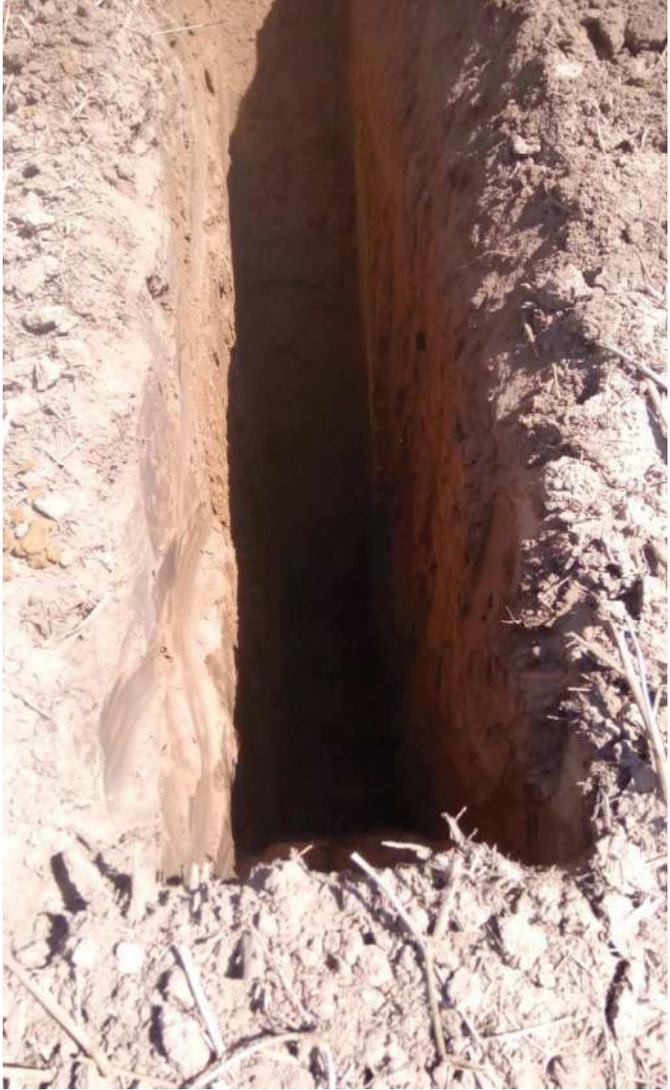
Profondeur	Lithologie	Outil	Eau	Observations
0,15	Terre végétale : Limons marron / brun légèrement sableux à racines	Pelle mécanique	Pas notoire lors de la foration

0,90	Limons +/- sableux marron rose à quelques petits cailloux			
2,80	Argiles légèrement sableuses +/- plastiques			
4,00	Sables limoneux marron beige humides			
				Absence d'eau, tenue correcte des parois.

Eau : pas notoire lors du sondage
