COOP HABITAT BOURGOGNE
AMÉNAGEMENT DU LOTISSEMENT « TERRE DES CROIX ROUGES »
CRISSEY (71)

RAPPORT D'ÉTUDE GÉOTECHNIQUE
Missions G1 (ES + PGC) et G2 (AVP)

Dossier n°	Indice	Date	Rédigé par :	Vérifié par :
C.18.10251	A	20/11/2018	Quentin DAN	/
C.18.10251	0	10/10/18	Quentin DAN	Laurent VENARD

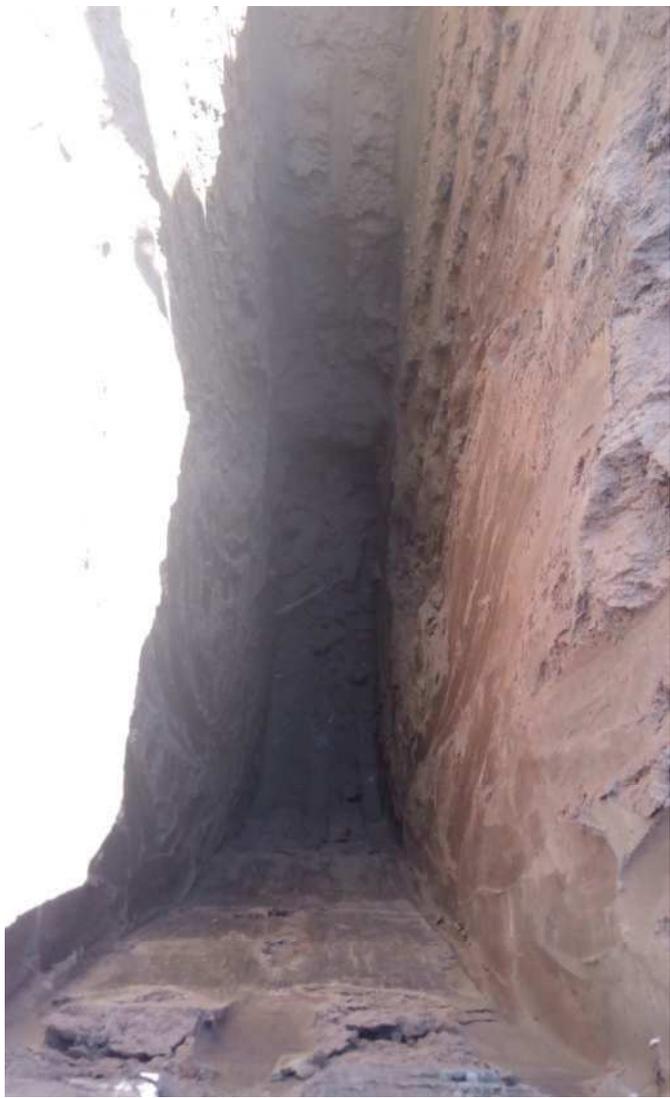
Profondeur	Lithologie	Outil	Eau	Observations
0,15	Terre végétale : Limons marron brun	Pelle mécanique	Pas notoire lors de la foration

0,95	Limons légèrement sableux marron / roux			
2,50	Limons argileux à argiles limoneuses à passages légèrement sableux marron rose roux			
3,80	Argiles plastiques compactes gris à passages sableux roux			
				Absence d'eau, tenue correcte des parois.

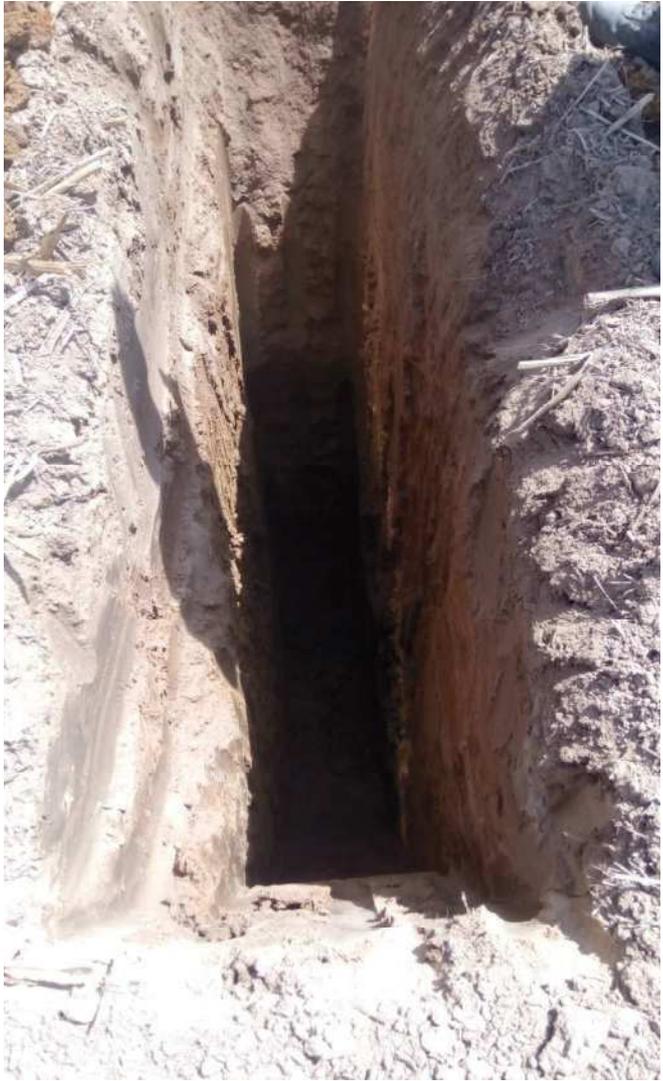
Profondeur	Lithologie	Outil		Observations
			Eau	
0,20	Terre végétale : Limons marron brun et racines	Pelle mécanique	Pas notoire lors de la foration

Limons +/- sableux marron /roux (traces d'hydromorphies)			
1,40	Argiles limoneuses légèrement sableuses à quelques petits cailloux (concrétions calcaires)			
2,80	Sables limoneux +/- argileux roux humides			
4,00				Absence d'eau, tenue correcte des parois.

Eau : pas notoire lors du sondage

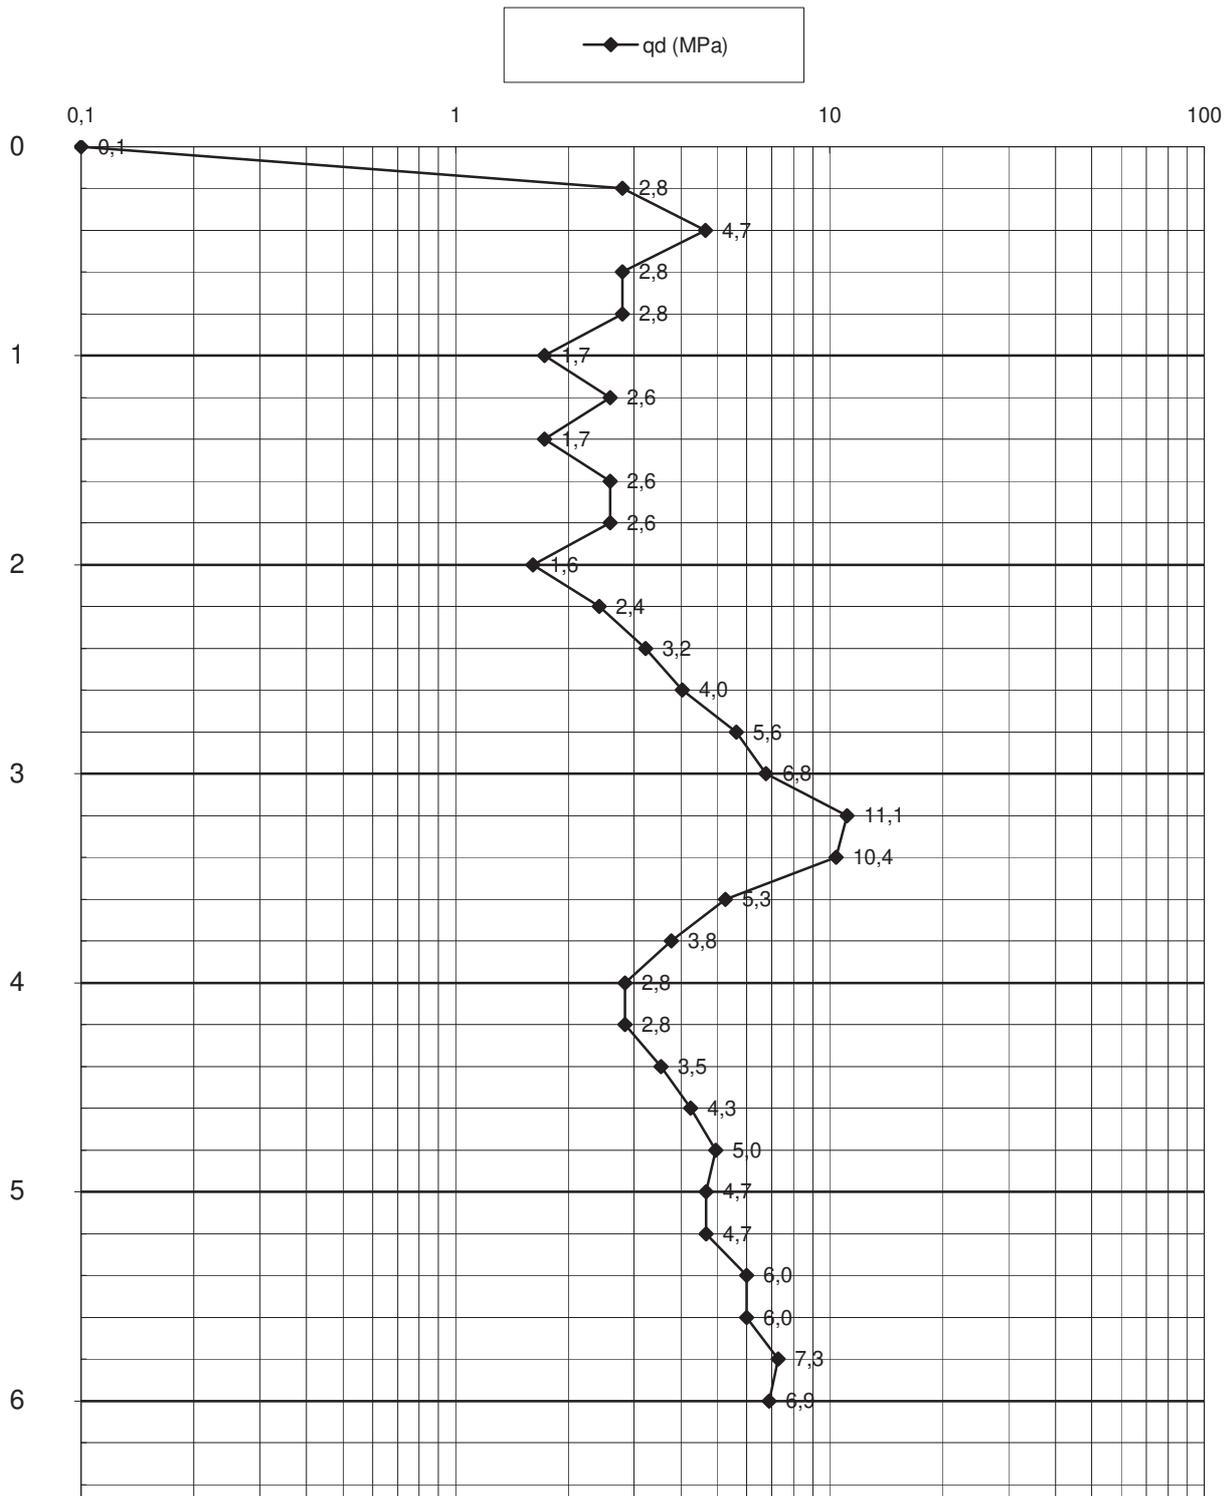
qd= résistance de pointe en MPa
Formule de Redtenbacher

Eau : pas notoire lors de la foration

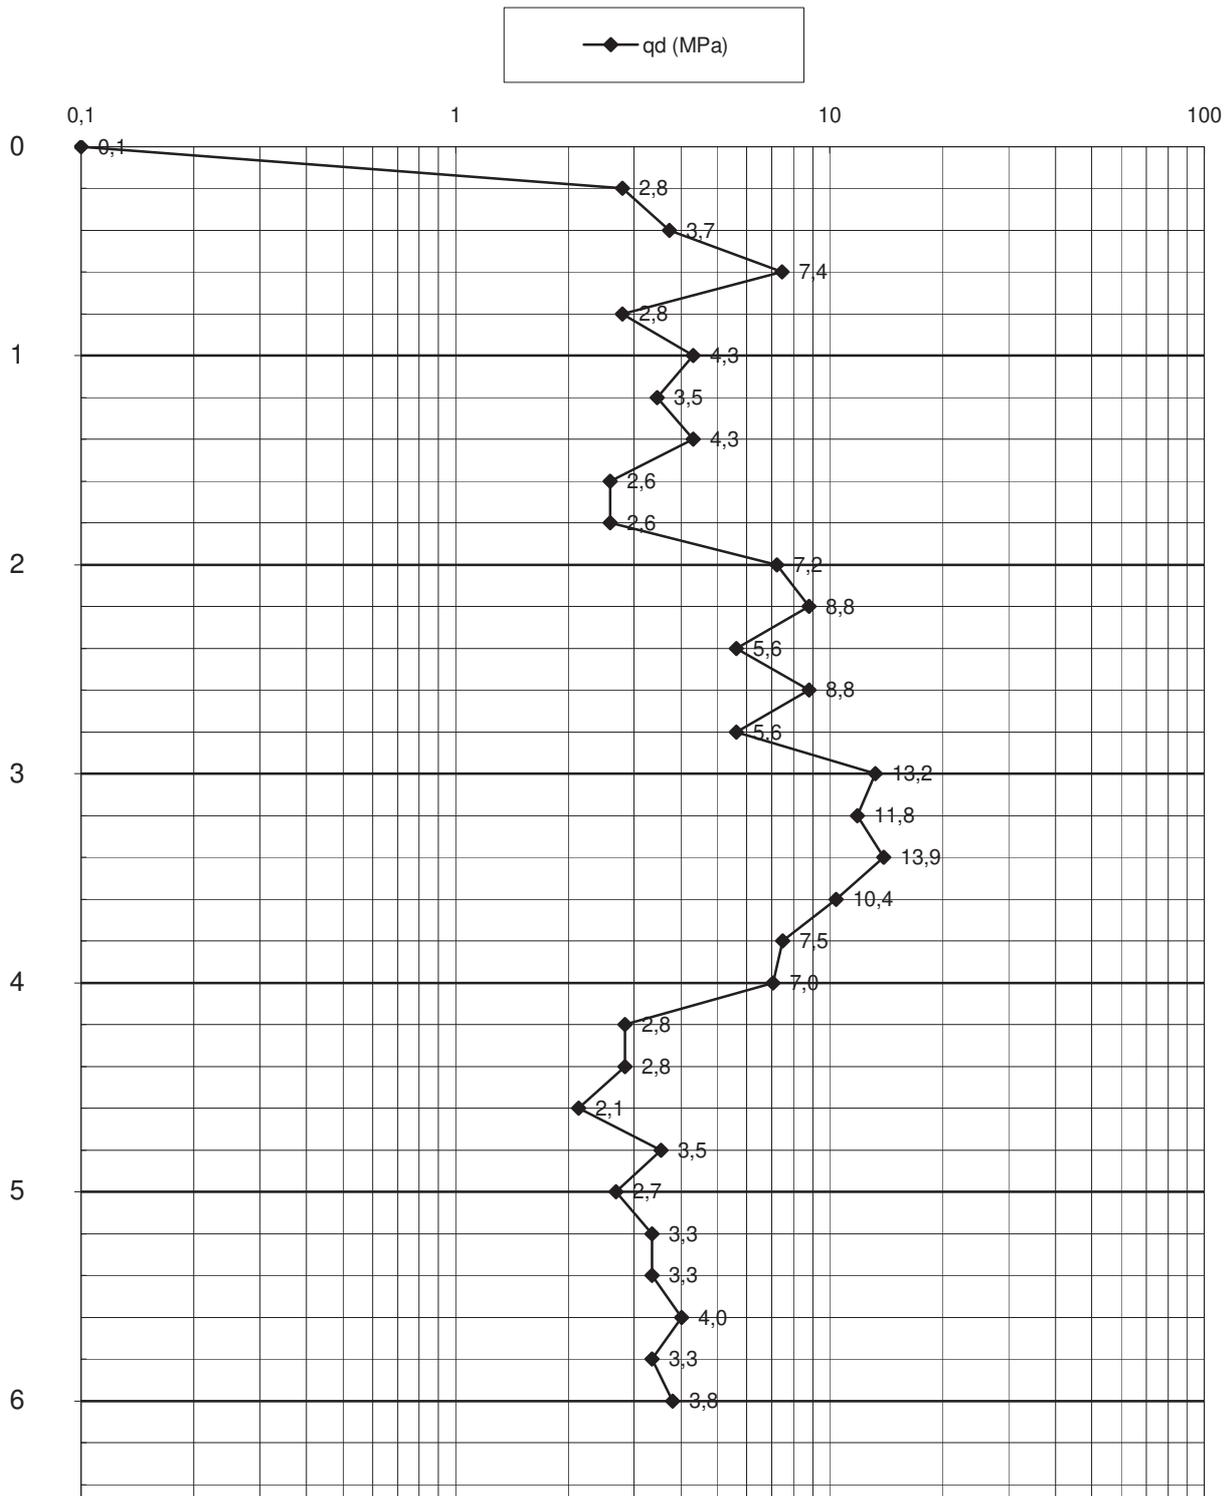
qd= résistance de pointe en MPa
Formule de Redtenbacher

Eau : pas notoire lors de la foration

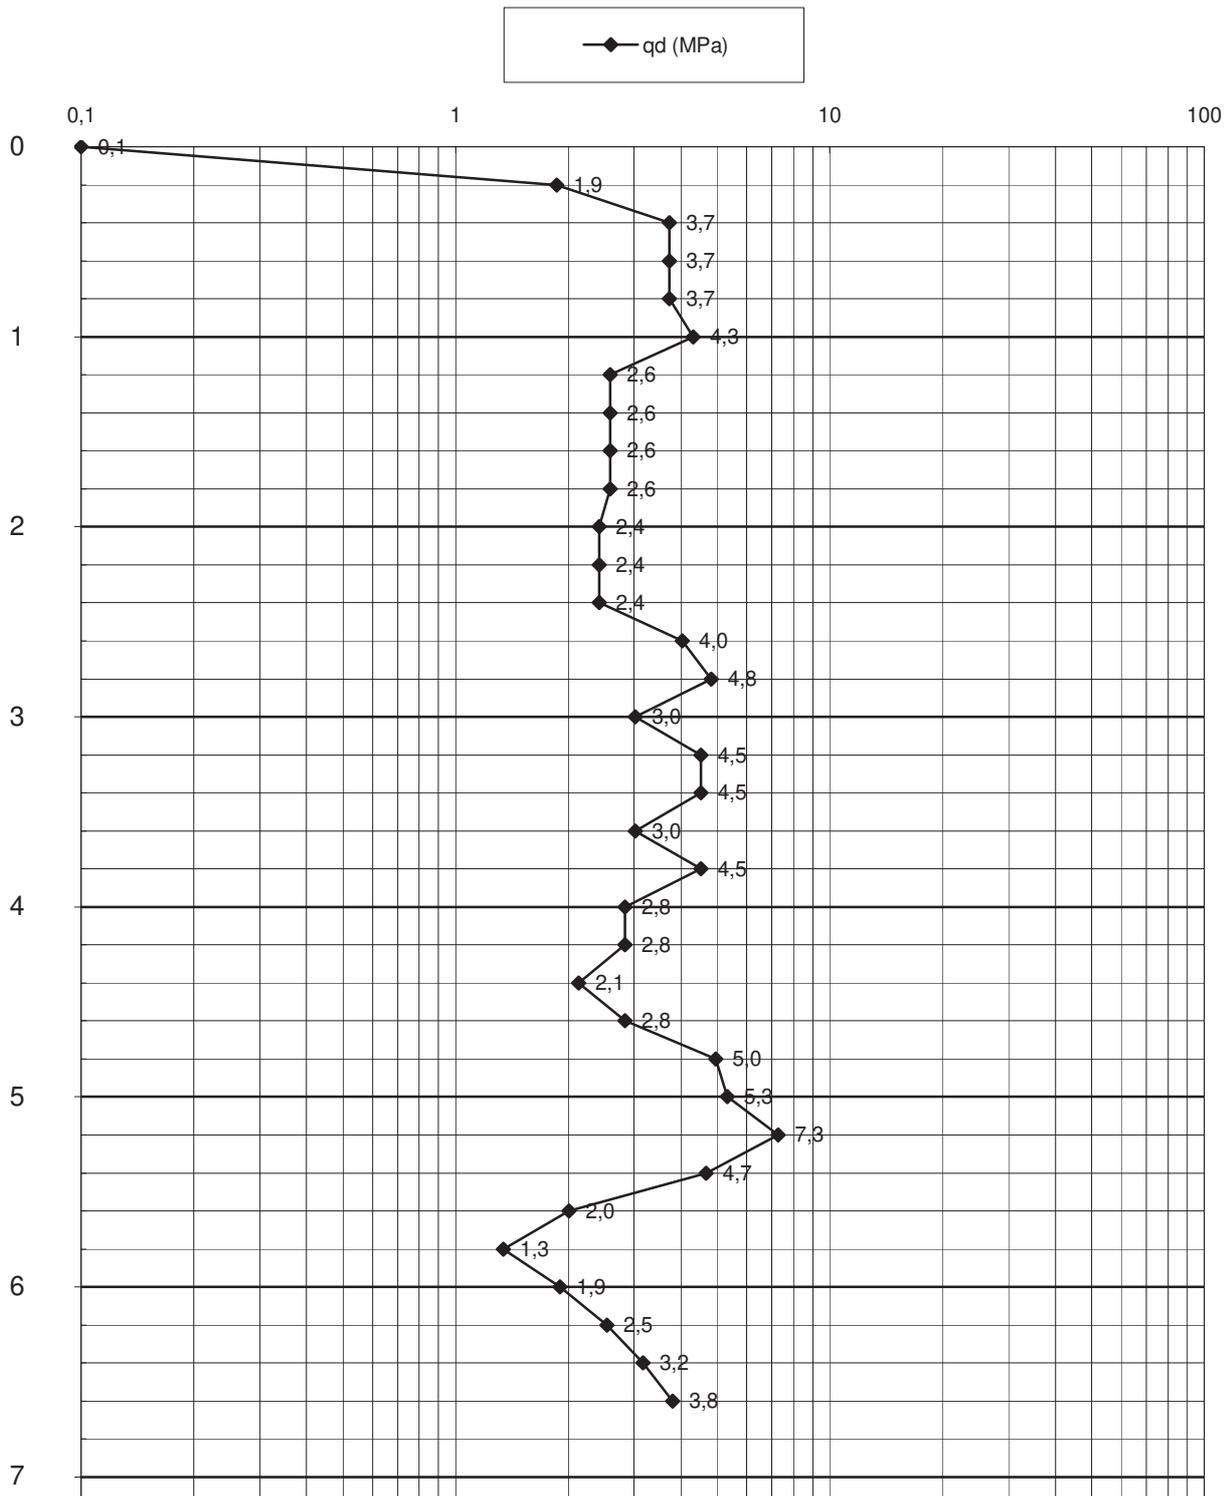
qd= résistance de pointe en MPa
Formule de Redtenbacher

Eau : pas notoire lors de la foration

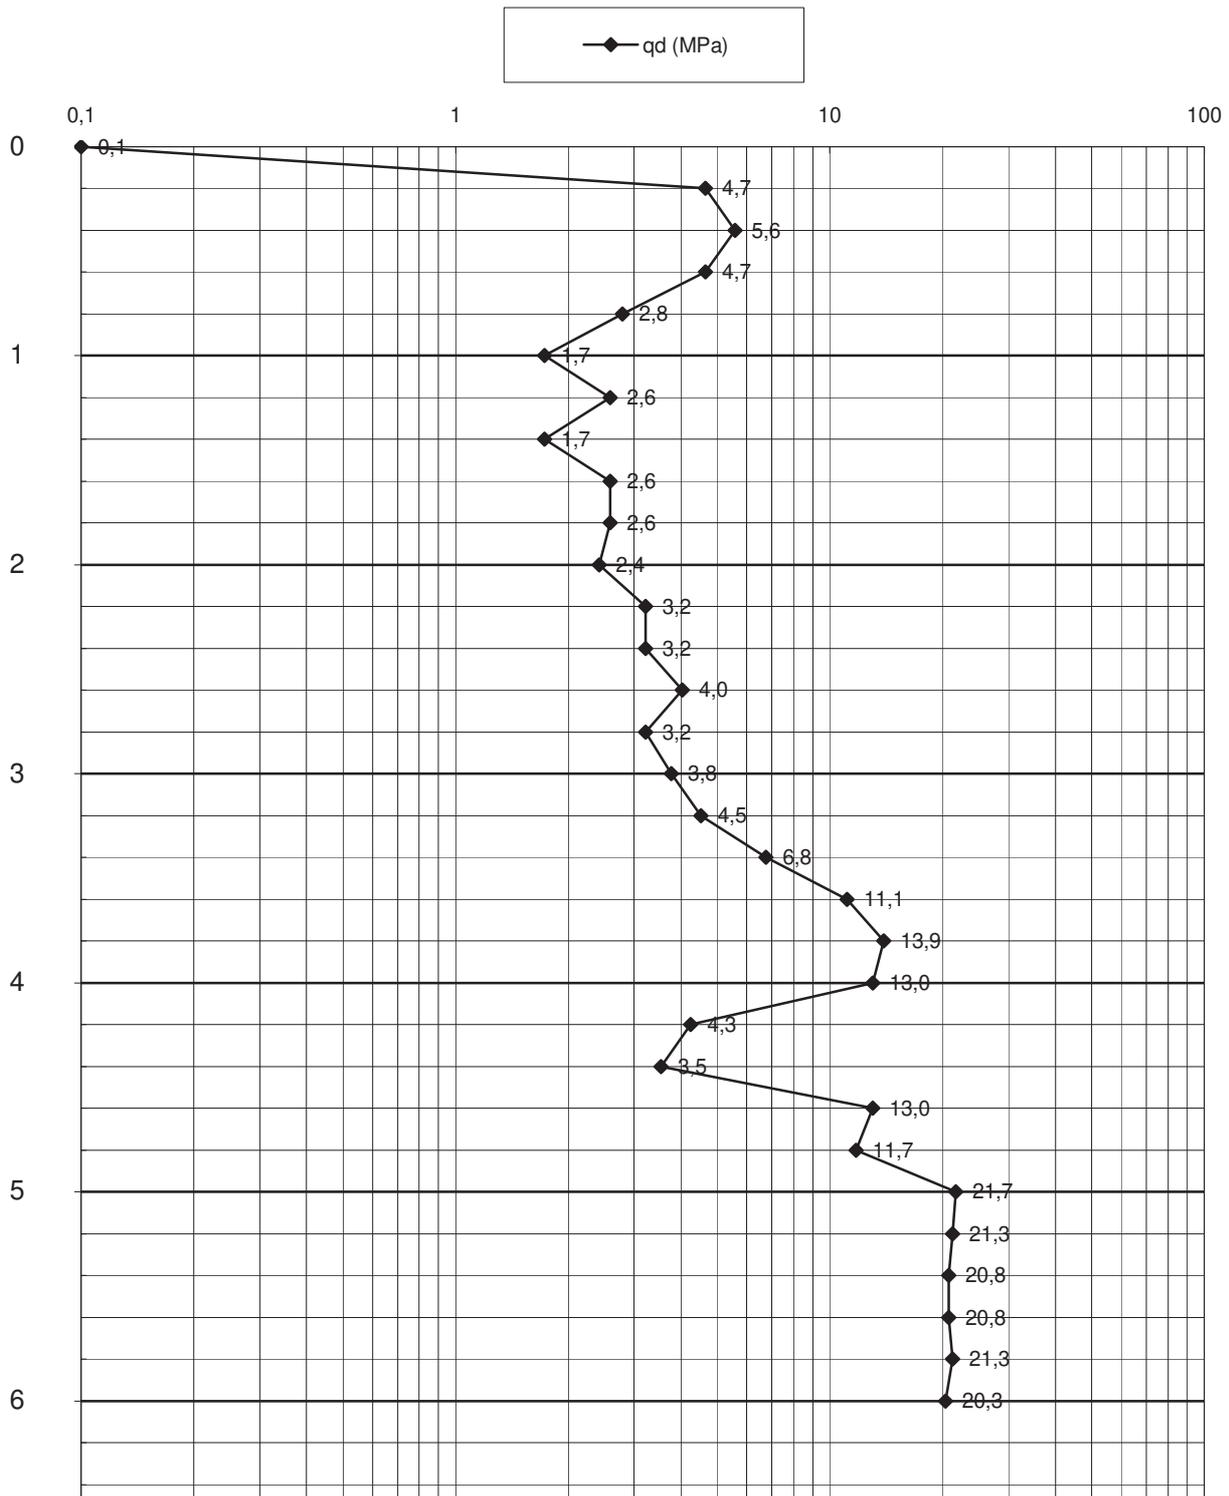
qd= résistance de pointe en MPa
Formule de Redtenbacher

Eau : pas notoire lors de la foration

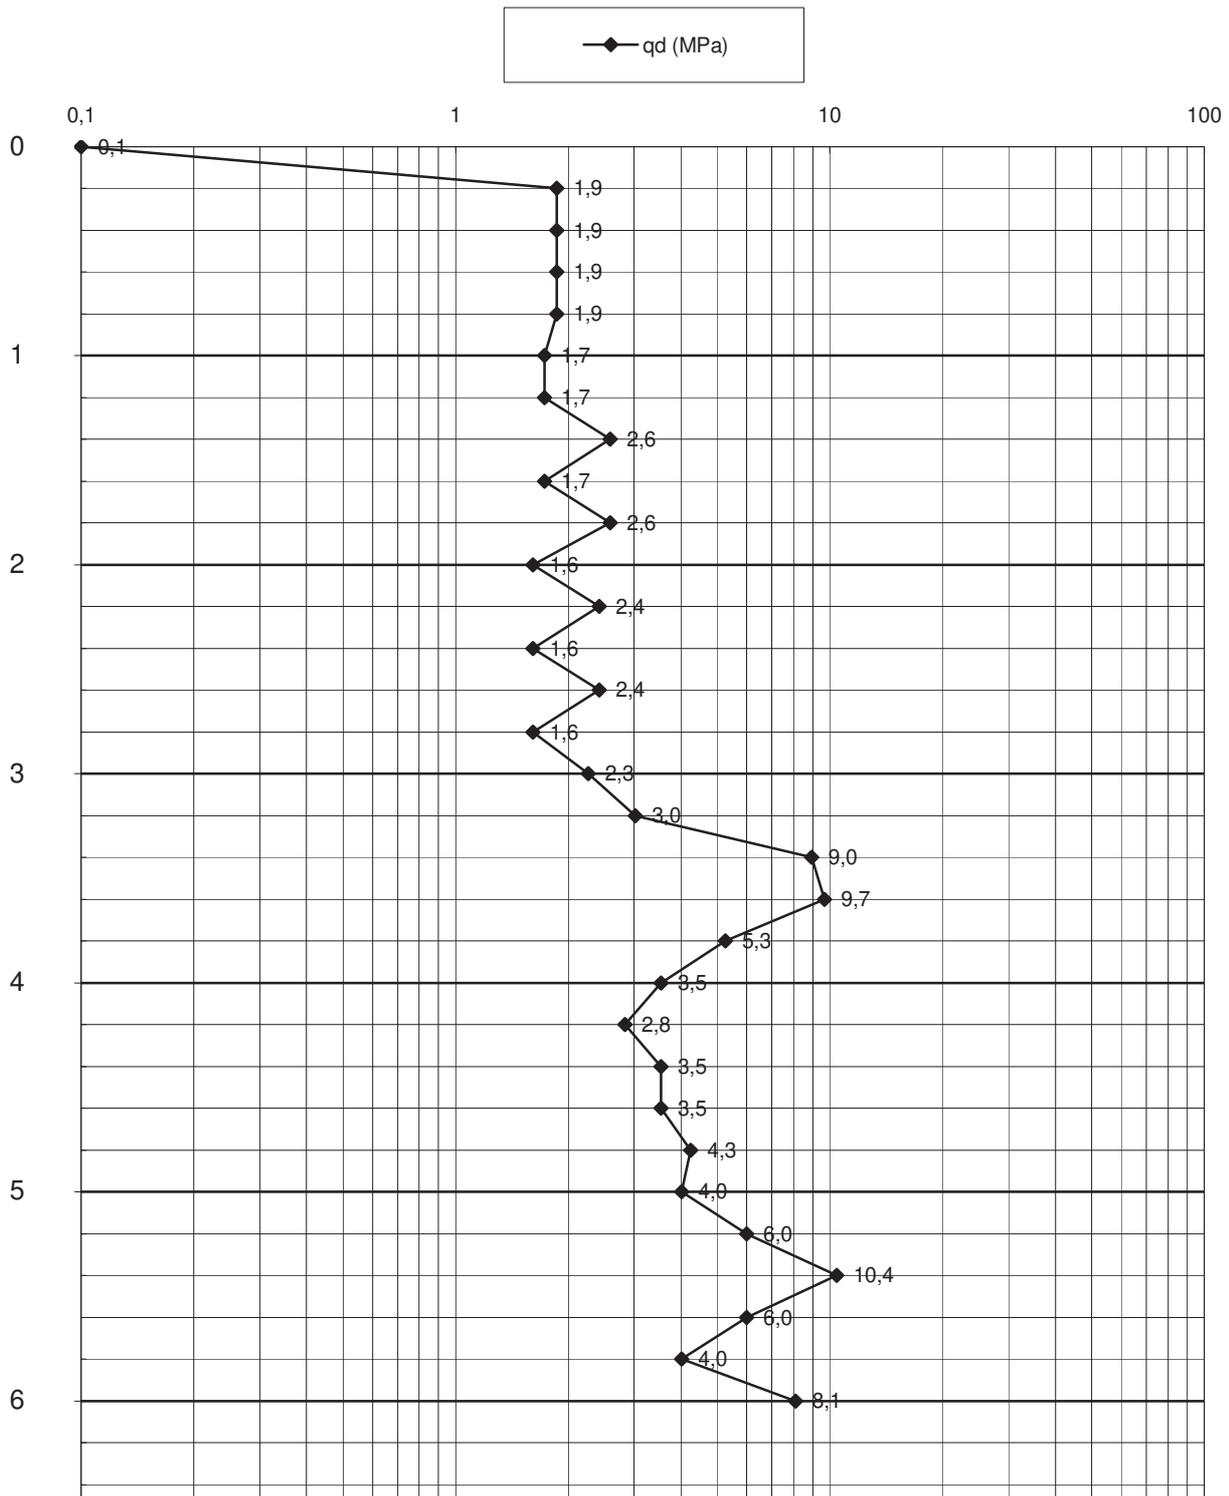
qd= résistance de pointe en MPa
Formule de Redtenbacher

Eau : pas notoire lors de la foration

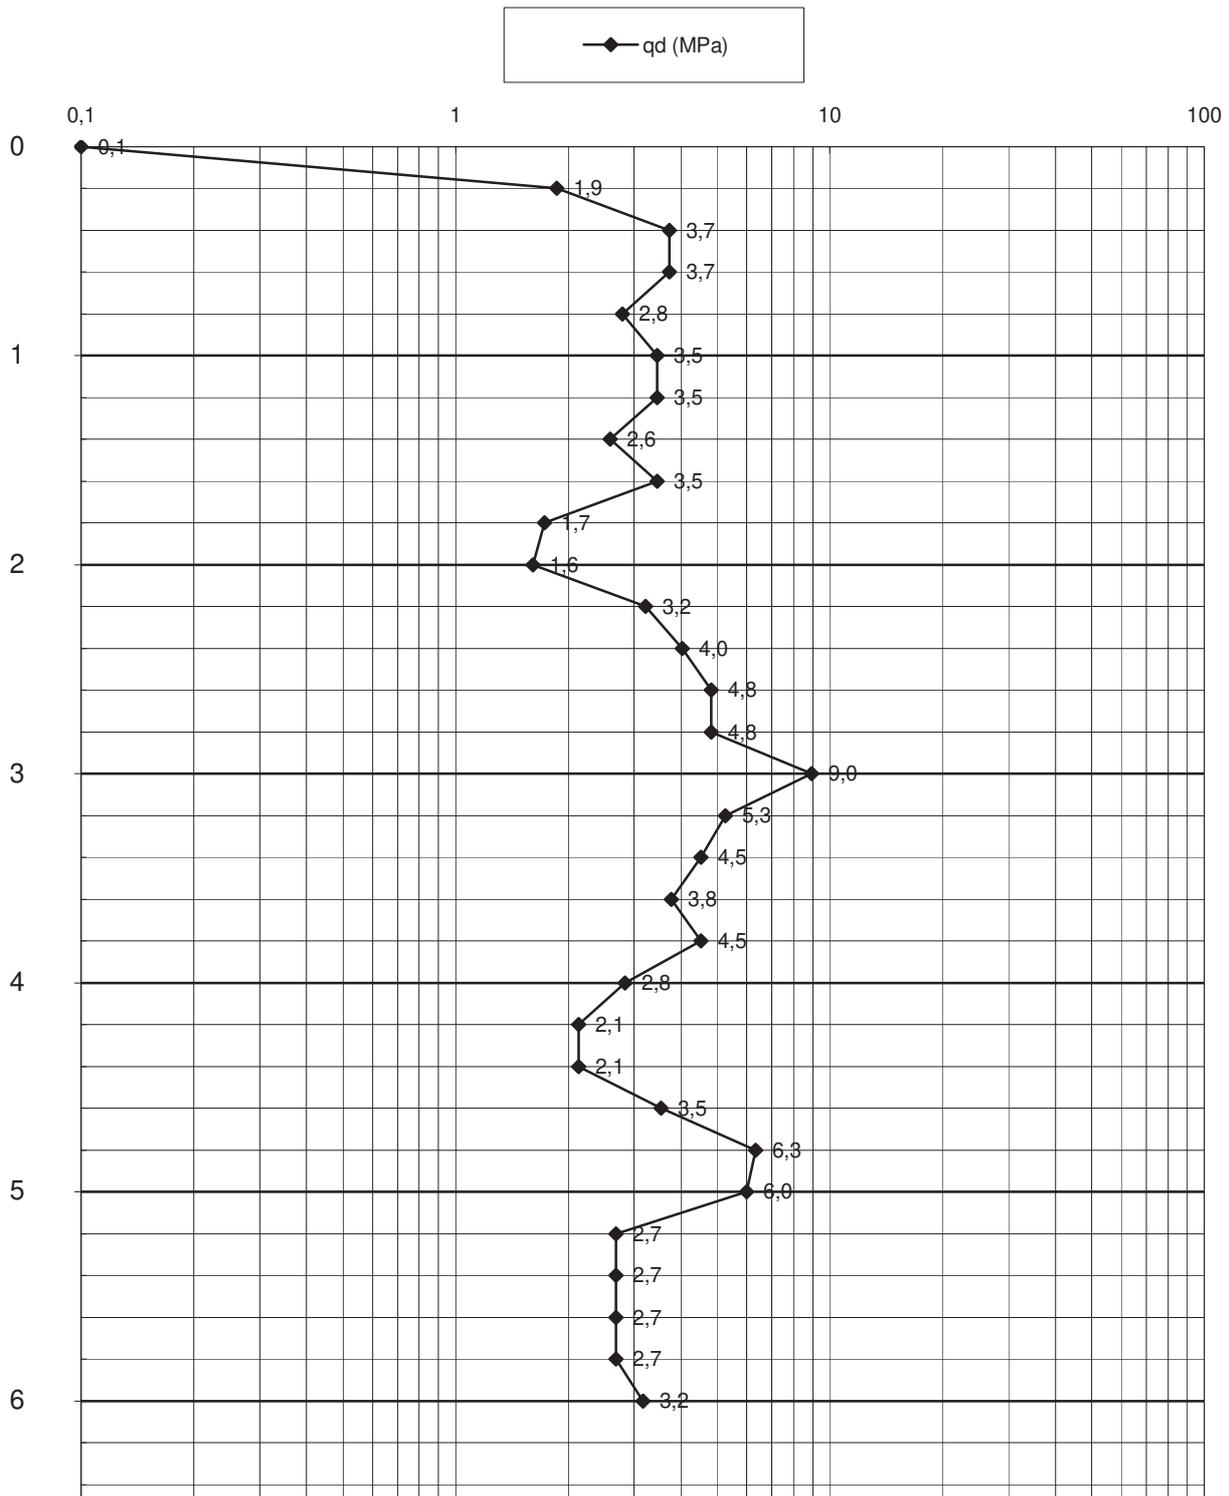
qd= résistance de pointe en MPa
Formule de Redtenbacher

Eau : pas notoire lors de la foration

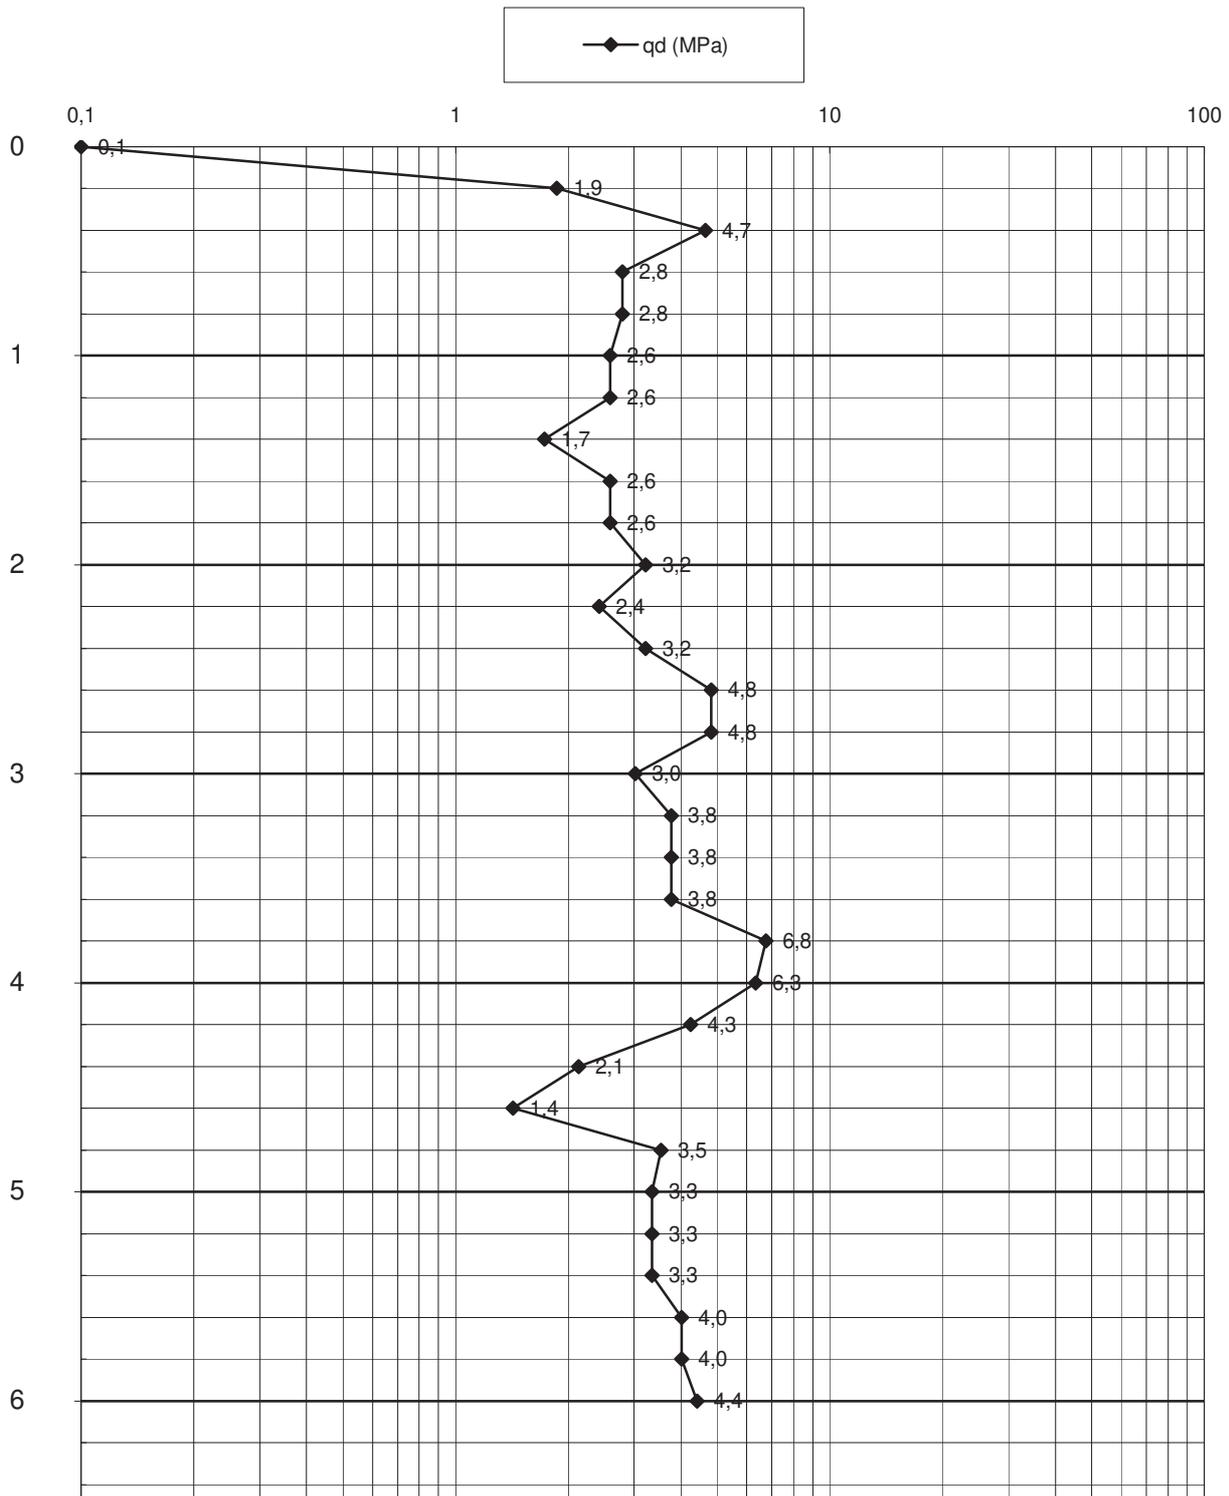
qd= résistance de pointe en MPa
Formule de Redtenbacher

Eau : pas notoire lors de la foration

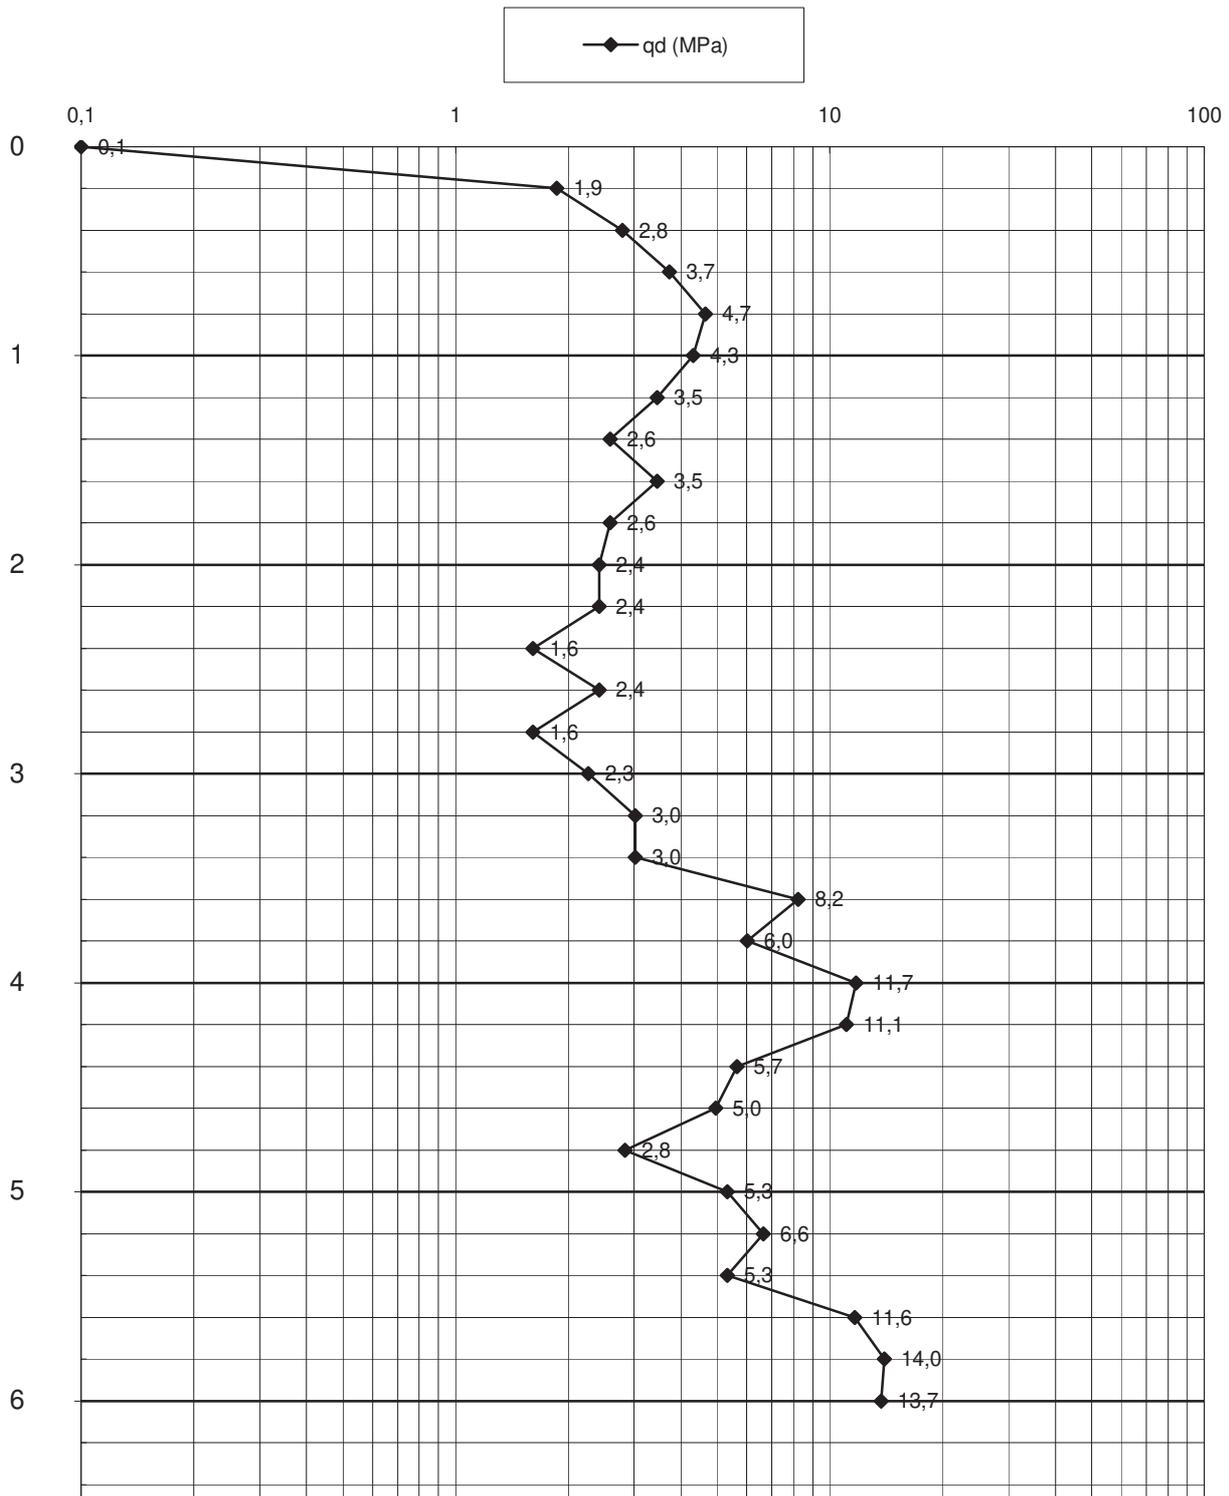
qd= résistance de pointe en MPa
Formule de Redtenbacher

Eau : pas notoire lors de la foration

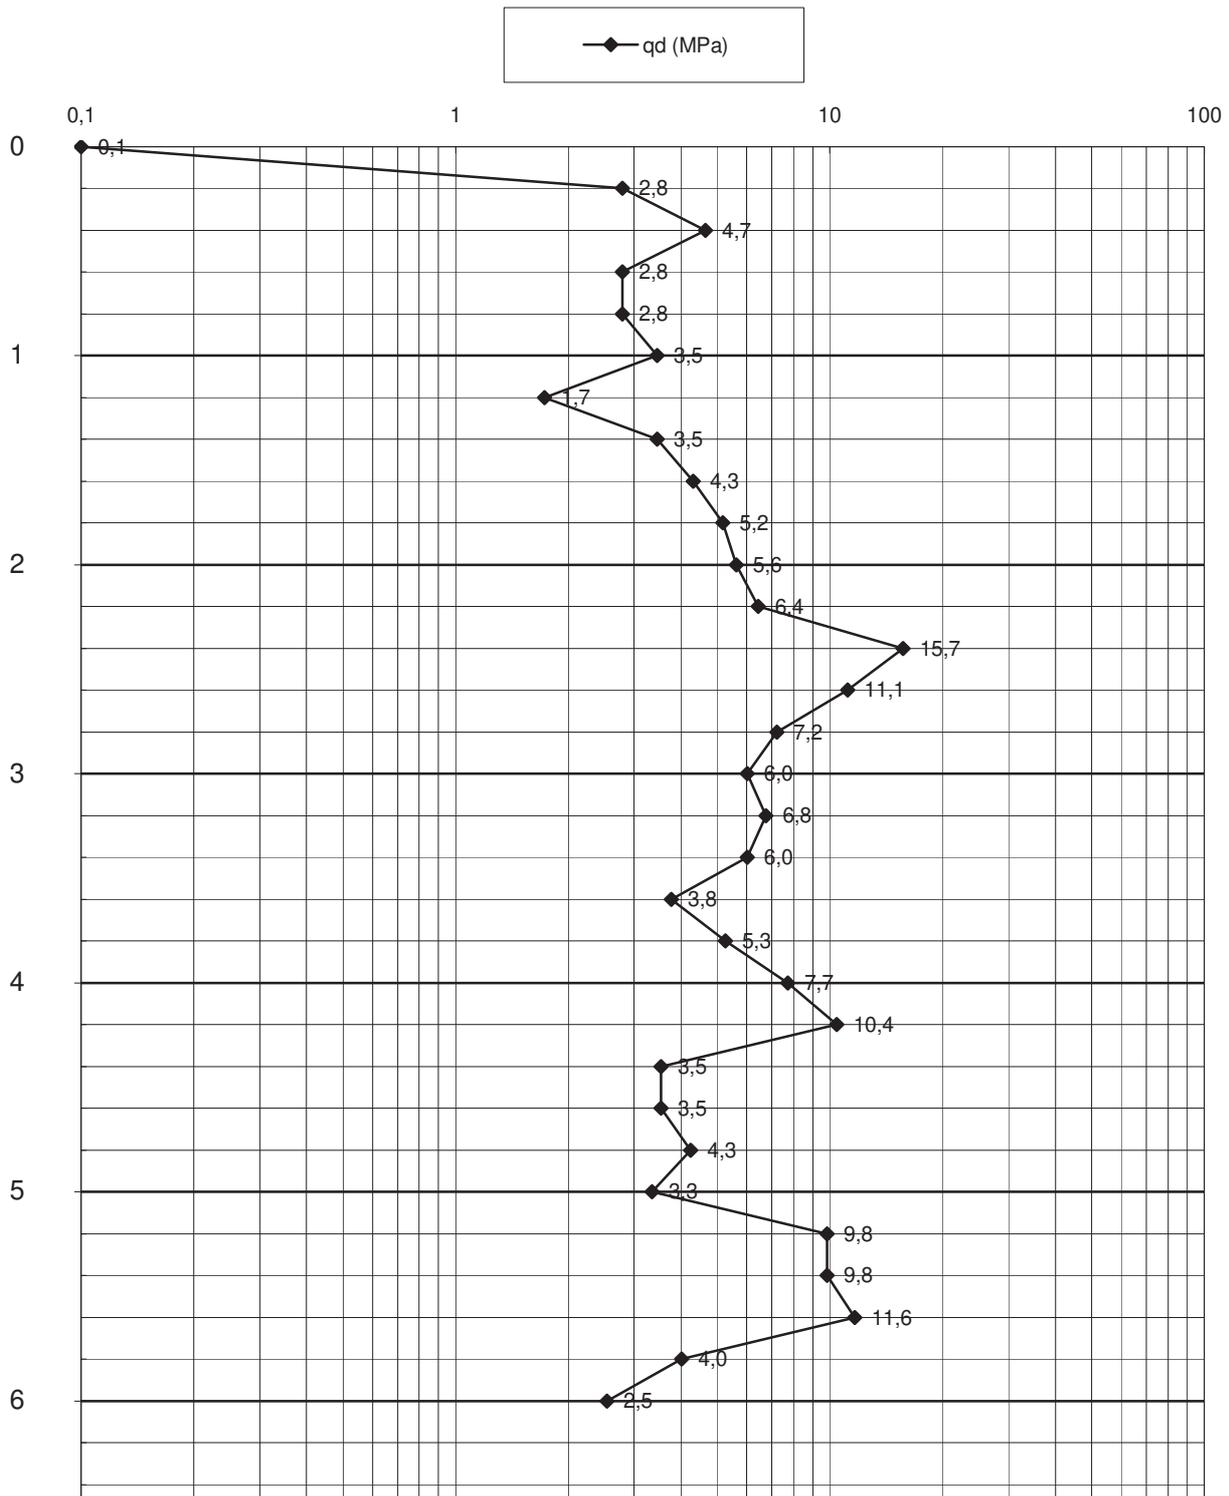
qd= résistance de pointe en MPa
Formule de Redtenbacher

Eau : pas notoire lors de la foration

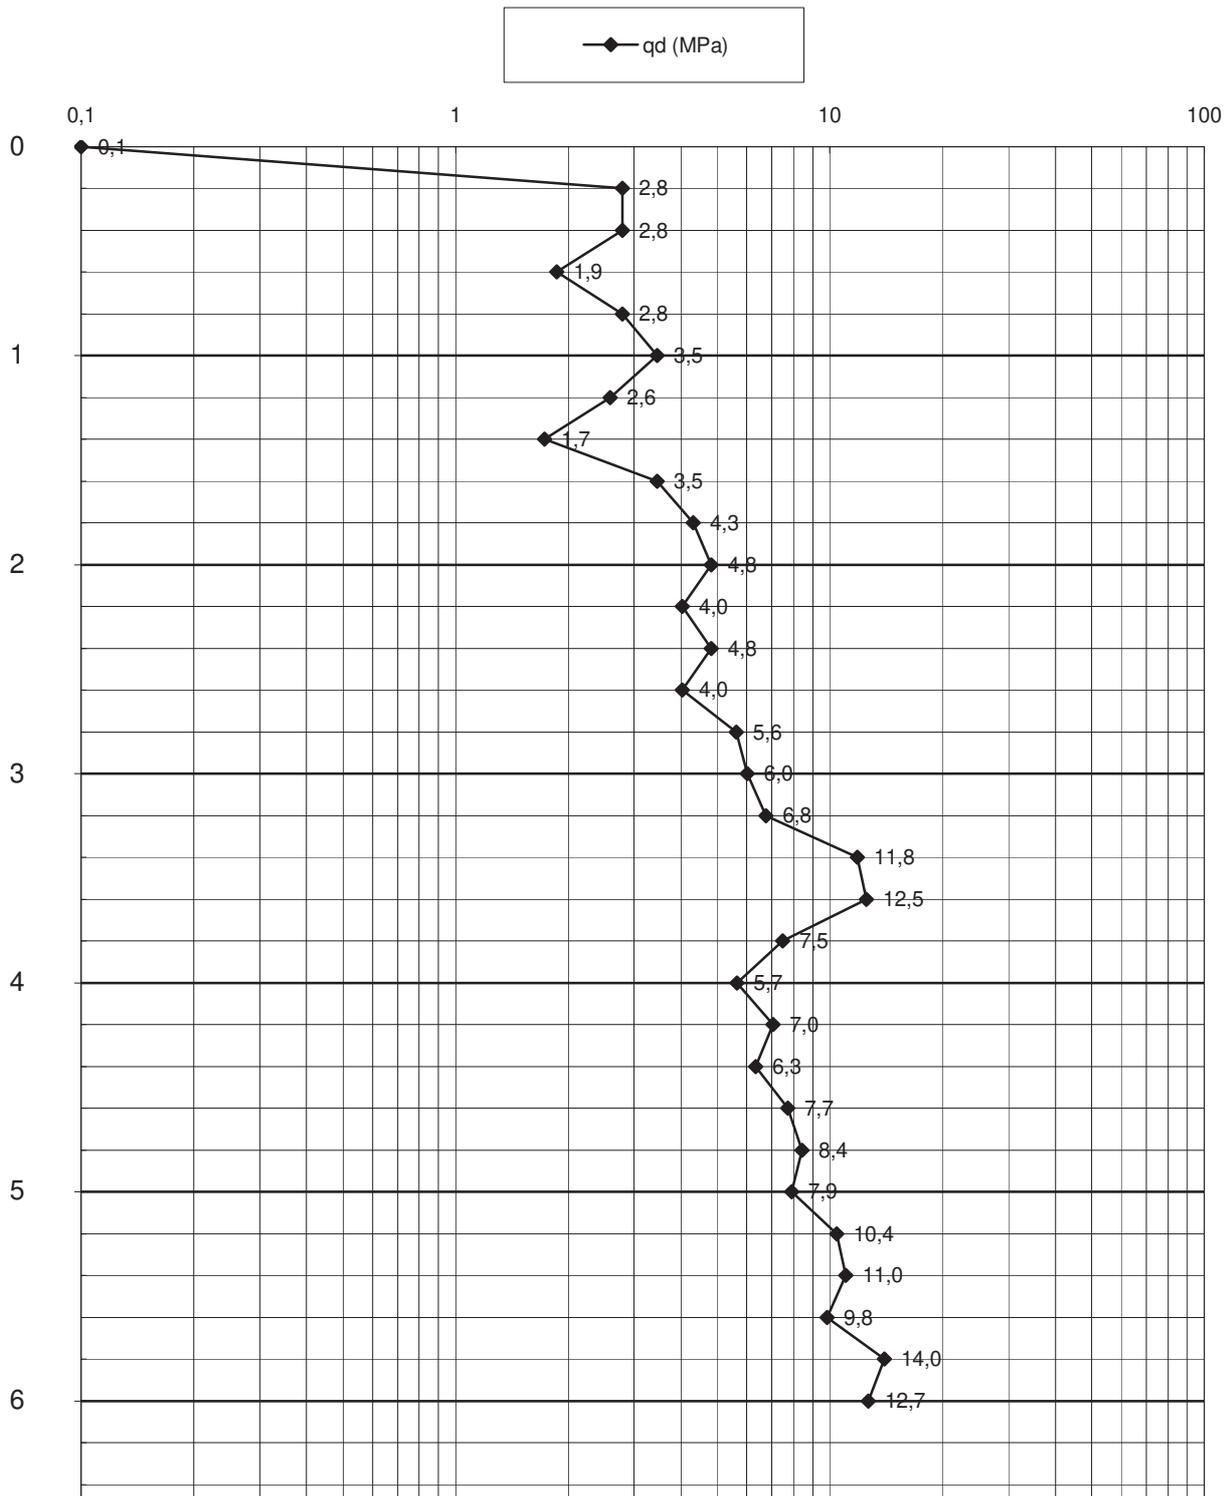
qd= résistance de pointe en MPa
Formule de Redtenbacher

Eau : pas notoire lors de la foration

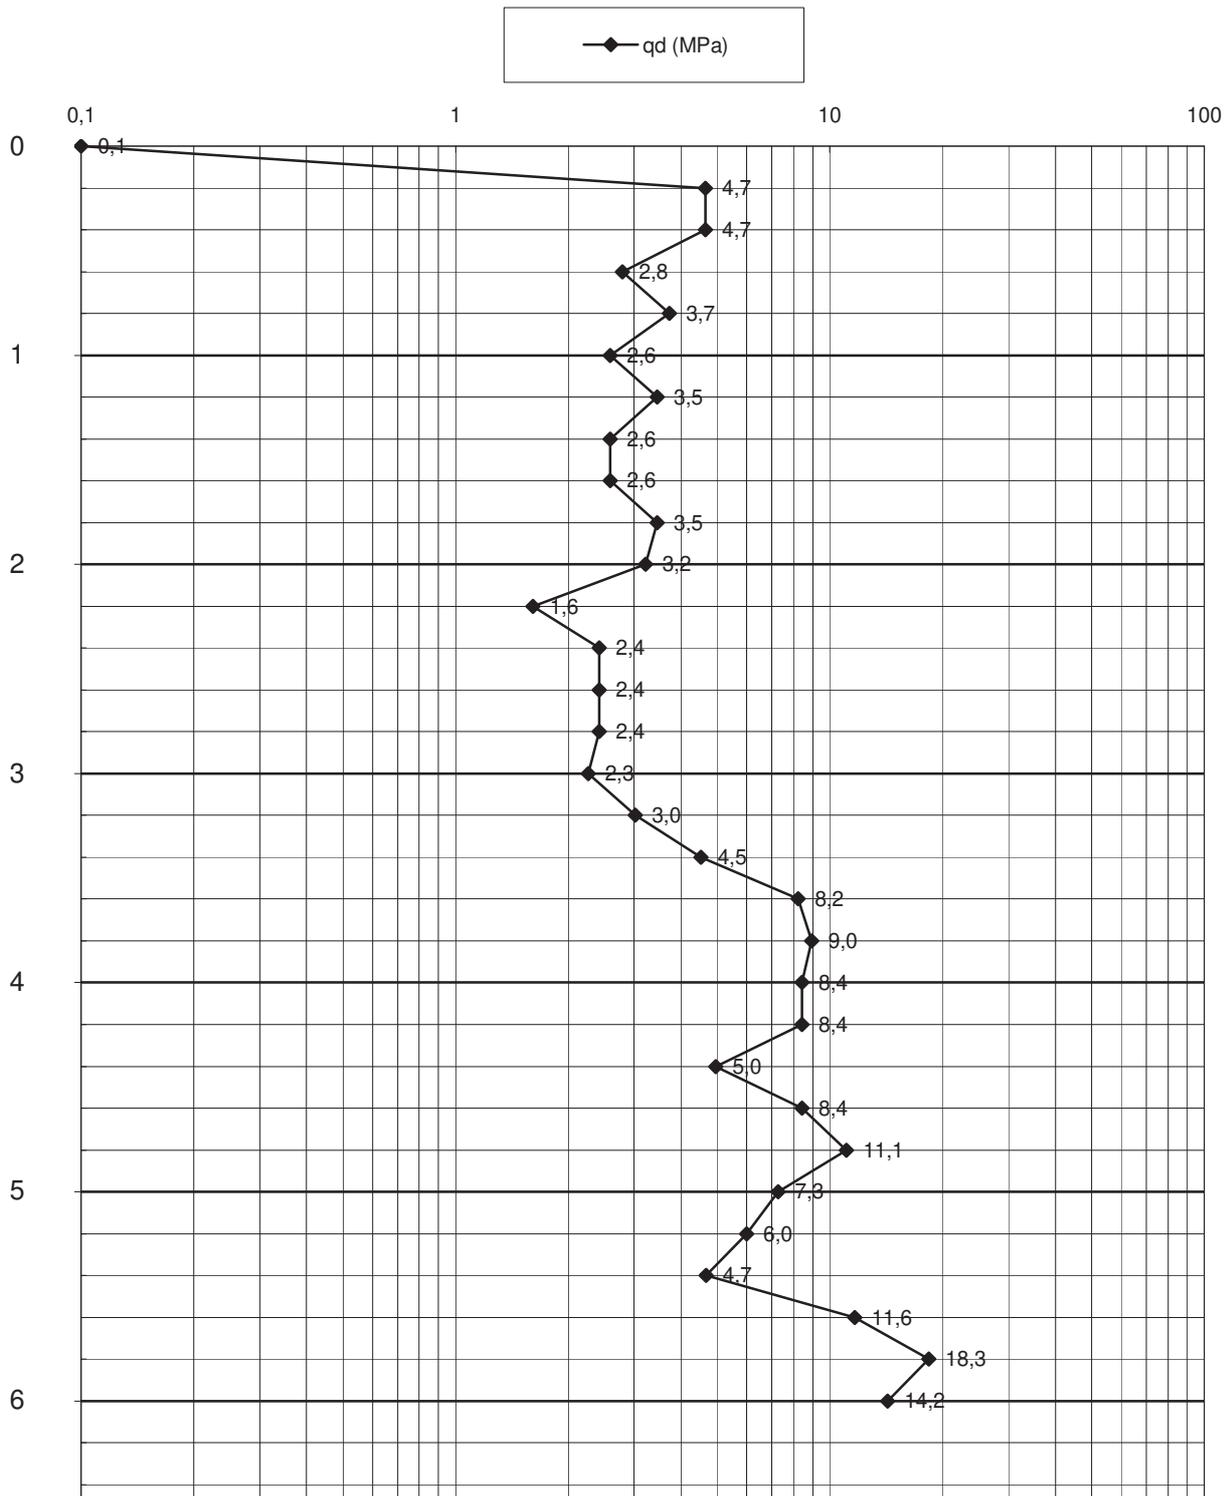
qd= résistance de pointe en MPa
Formule de Redtenbacher

Eau : pas notoire lors de la foration
