COOP HABITAT BOURGOGNE
AMÉNAGEMENT DU LOTISSEMENT « TERRE DES CROIX ROUGES »
CRISSEY (71)

RAPPORT D'ÉTUDE GÉOTECHNIQUE
Missions G1 (ES + PGC) et G2 (AVP)

Dossier n°	Indice	Date	Rédigé par :	Vérifié par :
C.18.10251	A	20/11/2018	Quentin DAN	/
C.18.10251	0	10/10/18	Quentin DAN	Laurent VENARD

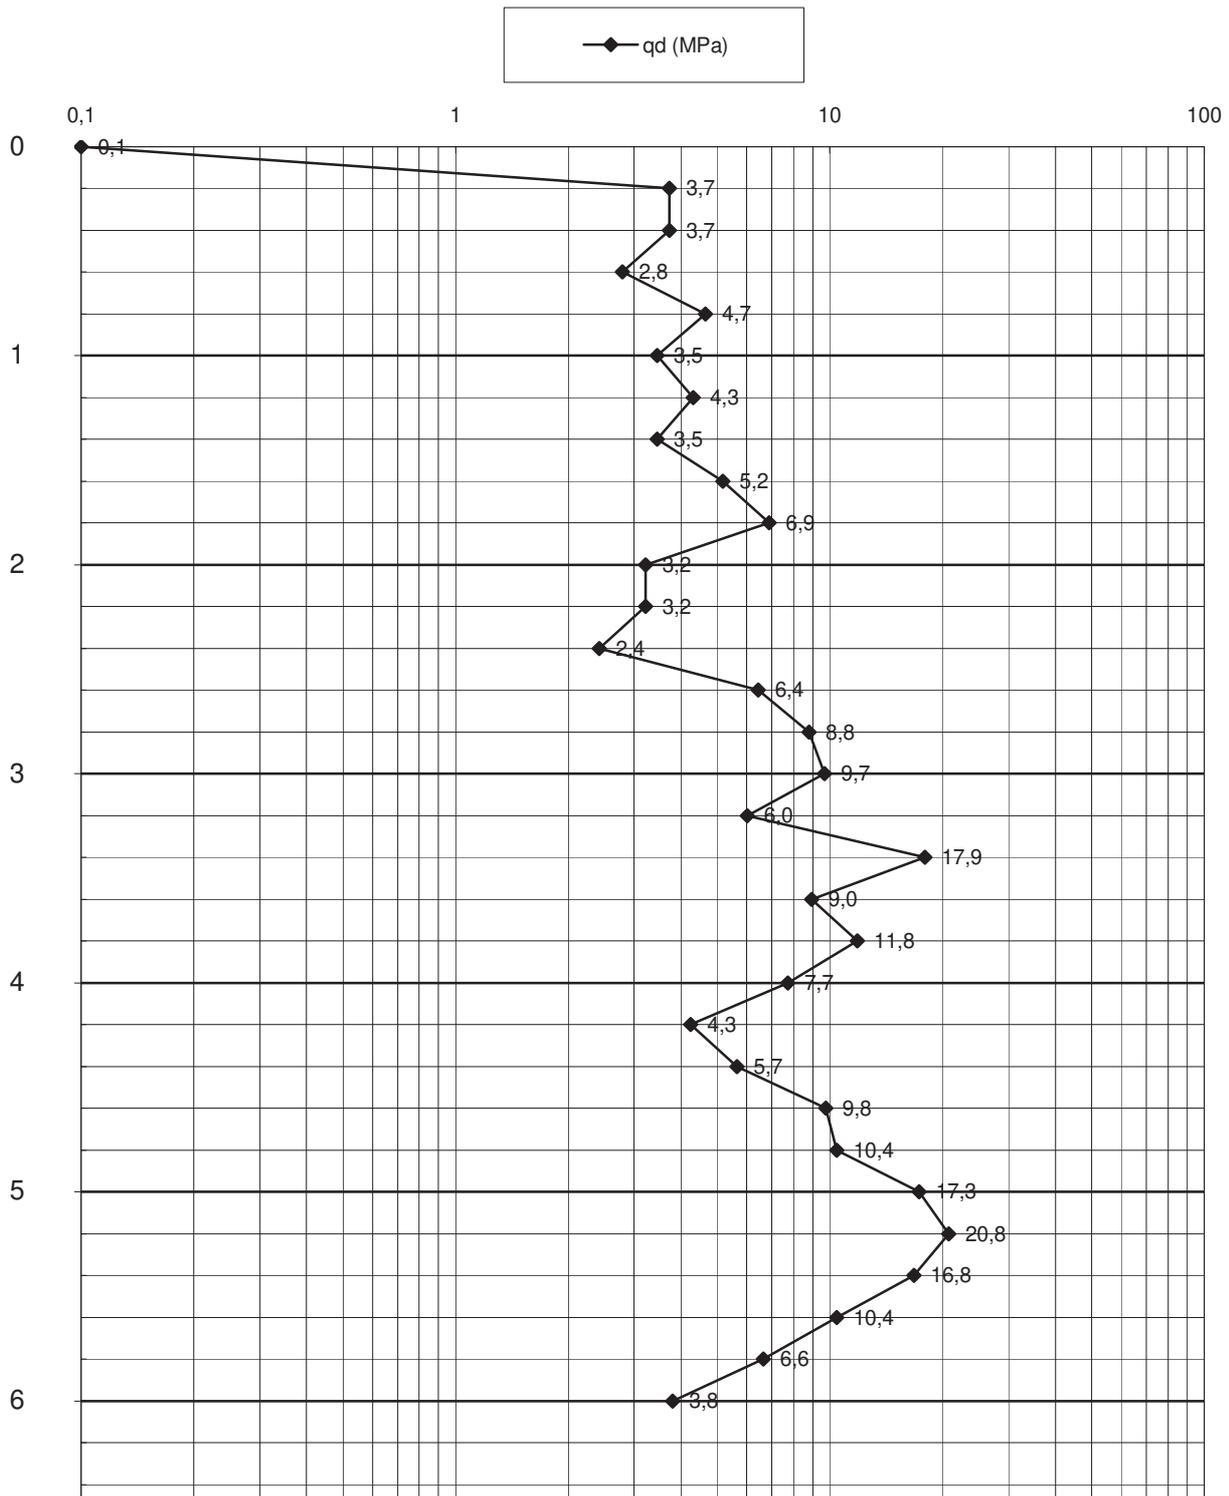
qd= résistance de pointe en MPa
Formule de Redtenbacher

Eau : pas notoire lors de la foration

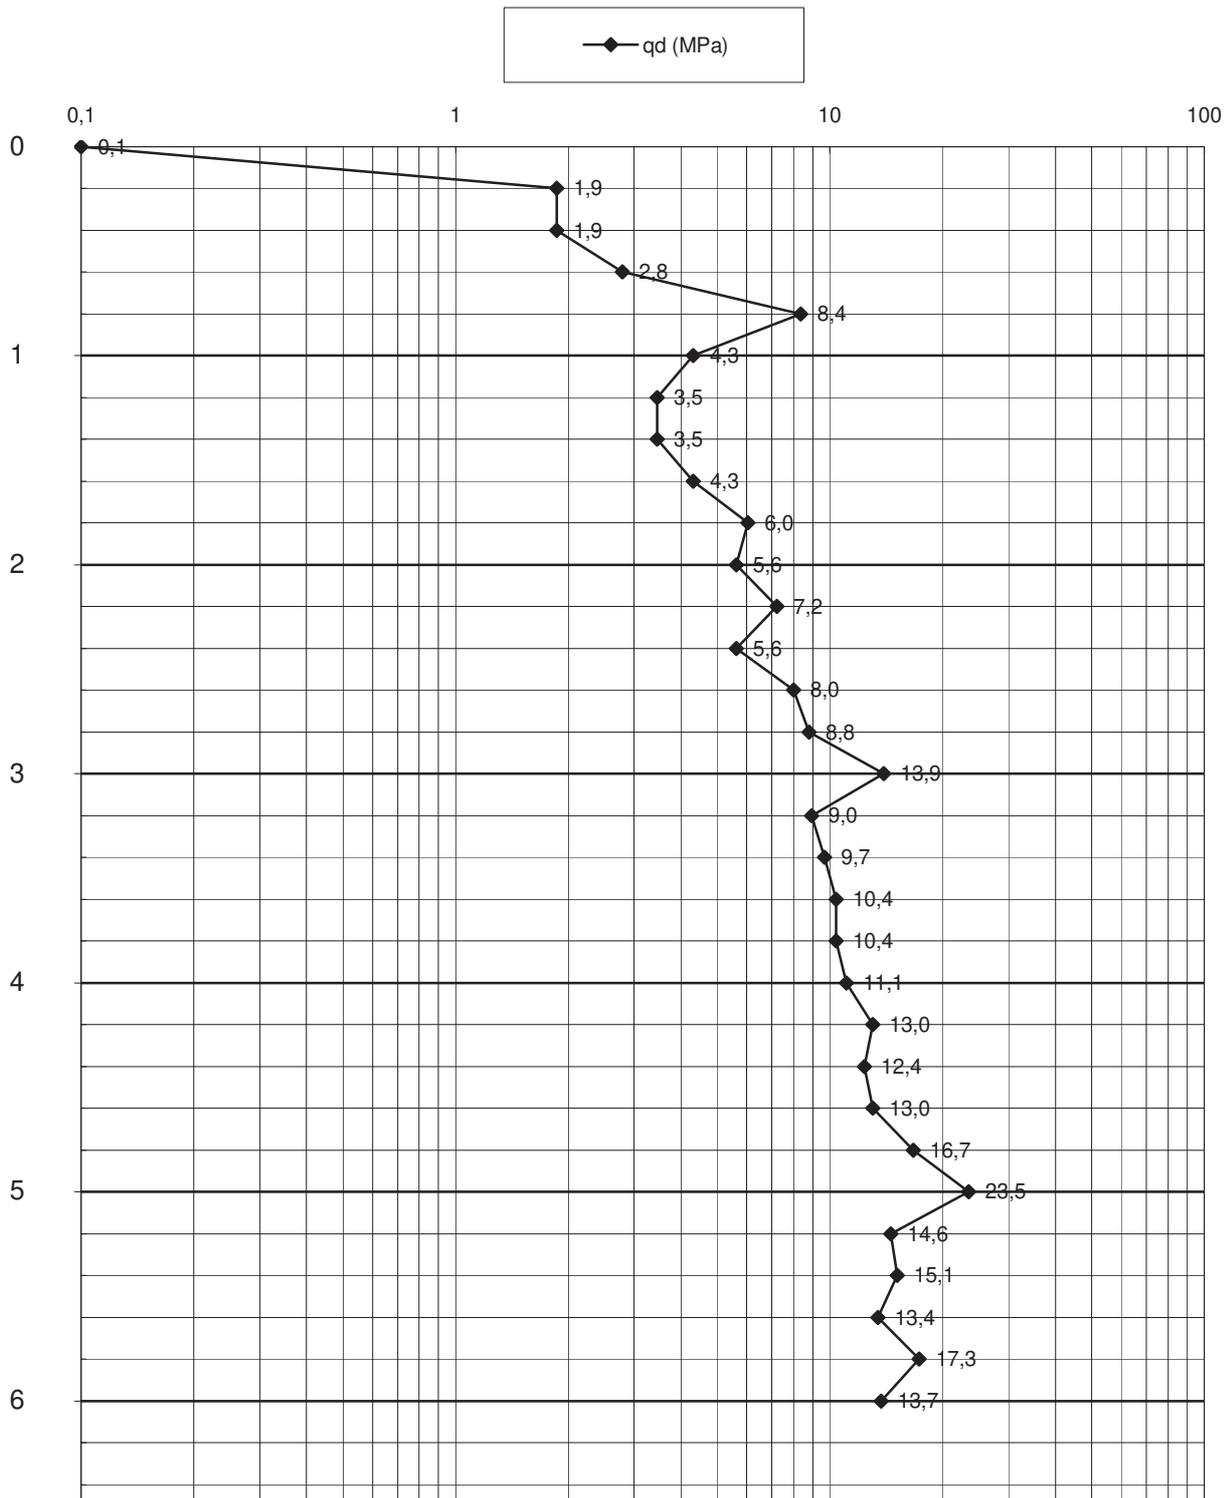
qd= résistance de pointe en MPa
Formule de Redtenbacher

Eau : pas notoire lors de la foration

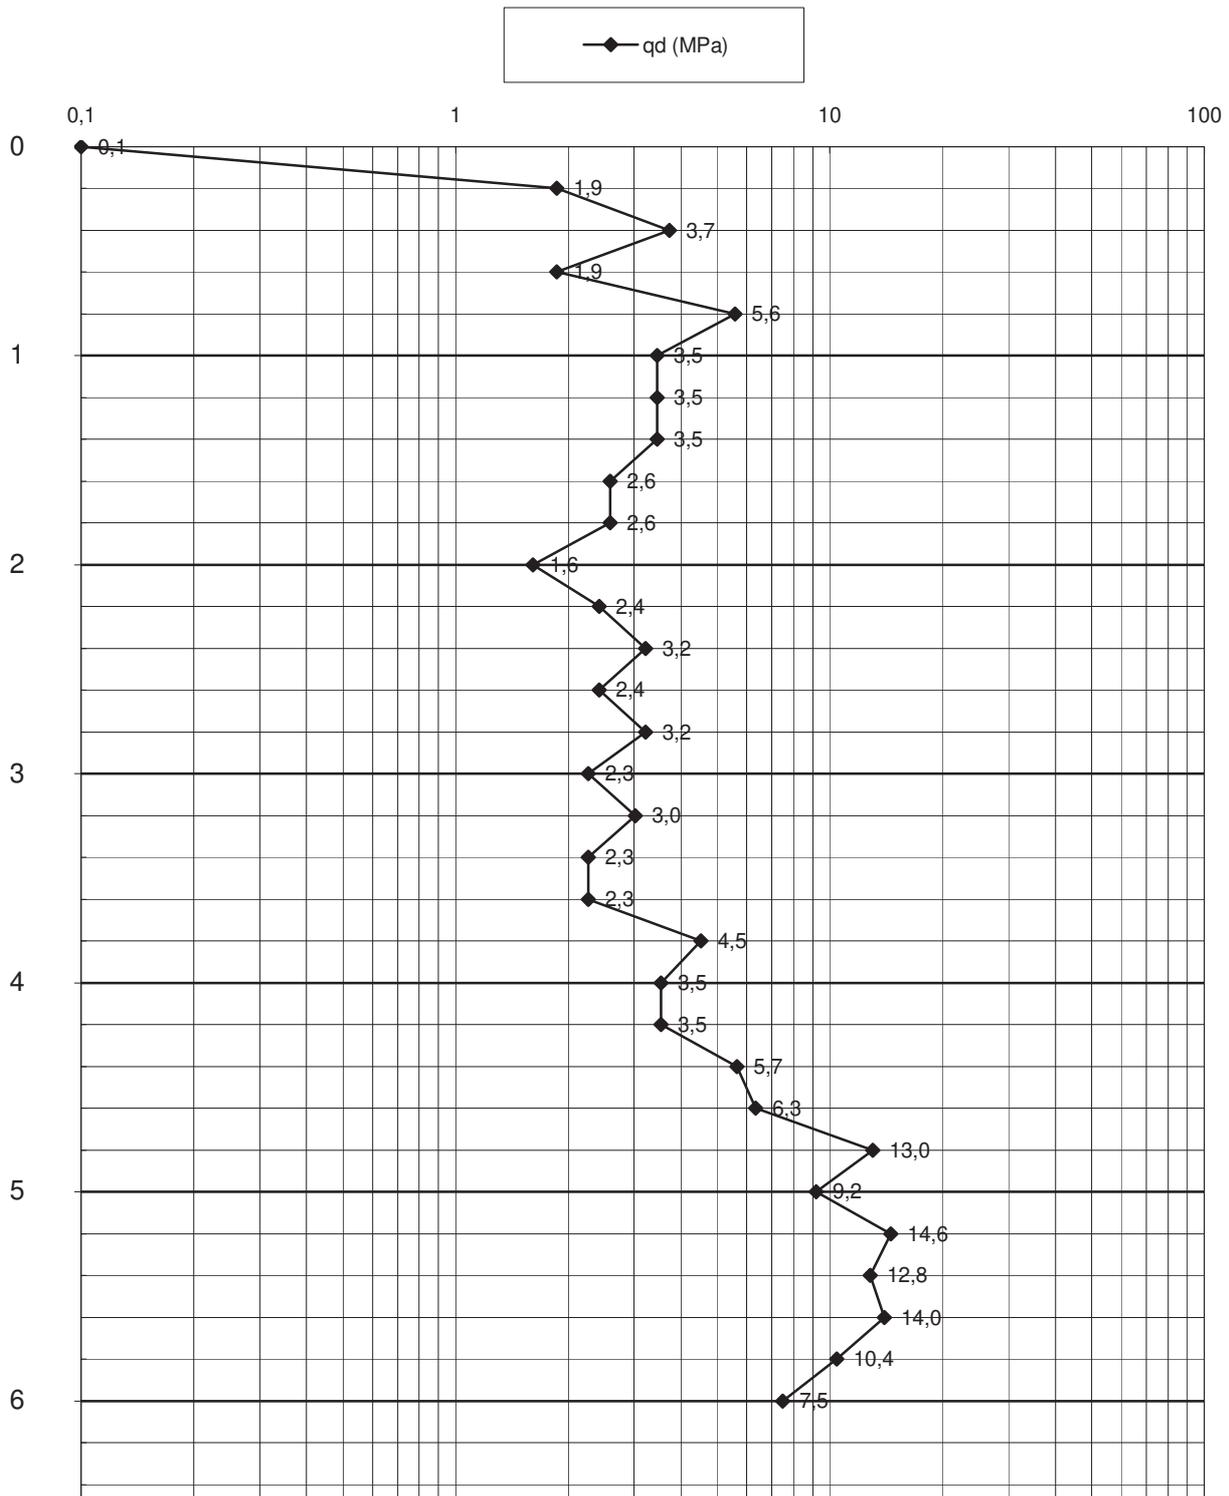
qd= résistance de pointe en MPa
Formule de Redtenbacher

Eau : pas notoire lors de la foration

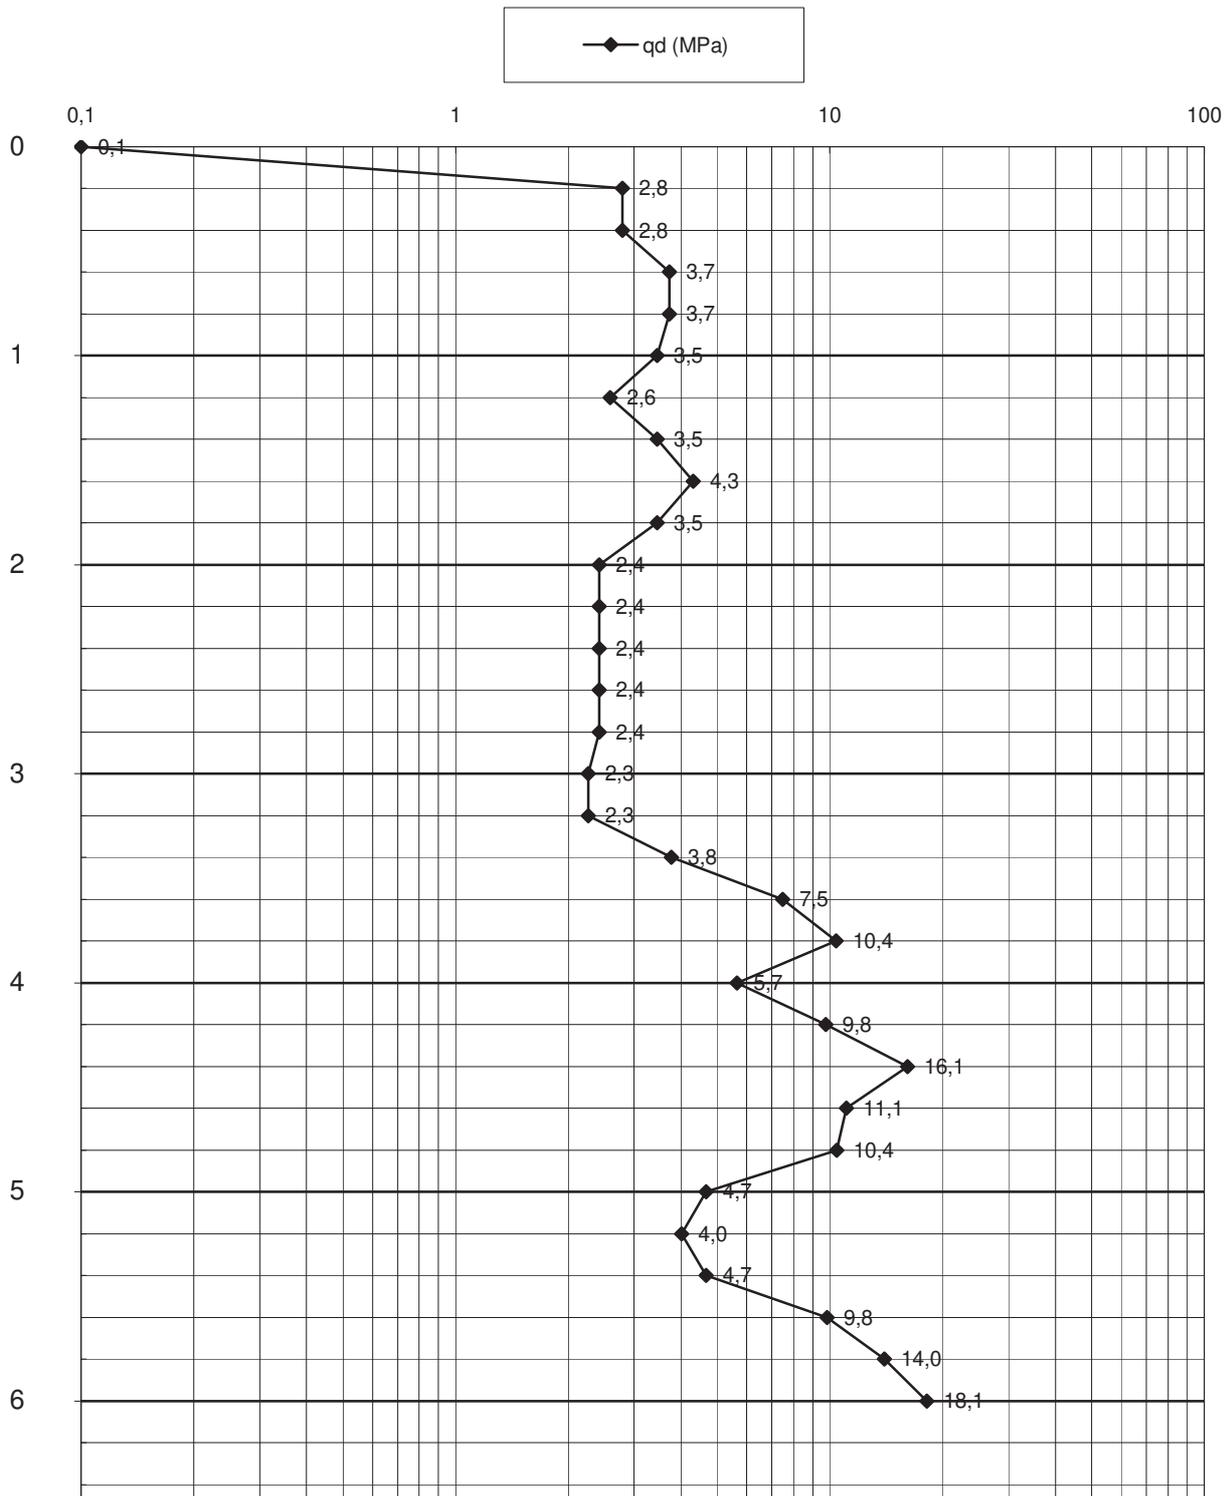
qd= résistance de pointe en MPa
Formule de Redtenbacher

Eau : pas notoire lors de la foration
