# RAPPORT D'EXPERTISE GEOLOGIQUE

**Expertise géologique  
par sondages destructifs profonds**

**Effondrement indéterminé -  
Parcelle ZE160b**

F27065/12 - Version B du 14 Janvier 2019

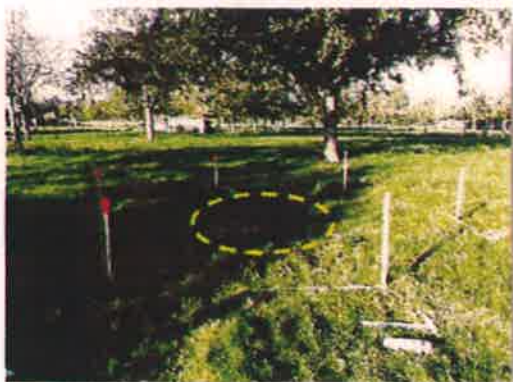
**Photographie du site et implantation des sondages**

Au cours de cette étude, 7 forages ont été réalisés (SD1 à SD7) : un au centre (SD1) et 6 en périphérie de l'effondrement (SD2 à SD7). Les sondages ont été espacés entre eux de 2 mètres et ont été effectués à 2 mètres du centre de l'effondrement. Les forages ont été poursuivis jusqu'à des profondeurs comprises entre environ 30 et 38 mètres, en fonction de la profondeur du toit de la craie (Cf. annexe 2).

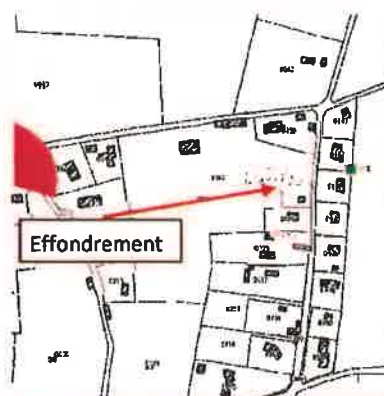
**Localisation de l'effondrement**

Un effondrement de forme pseudo circulaire d'environ 1 mètre de diamètre en surface et 15 mètres de profondeur, est survenu en 2003, au 835 rue des Coutances (parcelle cadastrée ZE 160b) sur la commune de BEUZEVILLE.

Monsieur BULTEY a rebouché l'effondrement avec du remblai (environ 10 camions benne), il a également précisé qu'une « voûte » était visible à l'intérieur de l'effondrement.

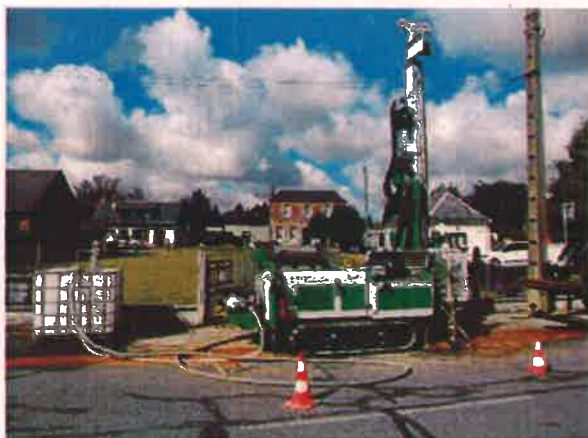
*Foreuse utilisée (photo prise sur un autre site)*

Les sondages ont été réalisés les 18, 19 et 23 octobre 2018 à l'aide d'une foreuse EMCI Optima de 70 CV et de 5 tonnes. Ils ont été effectués en rotation pure à l'aide d'un outil de type tricône à picots d'un diamètre de 120 mm.

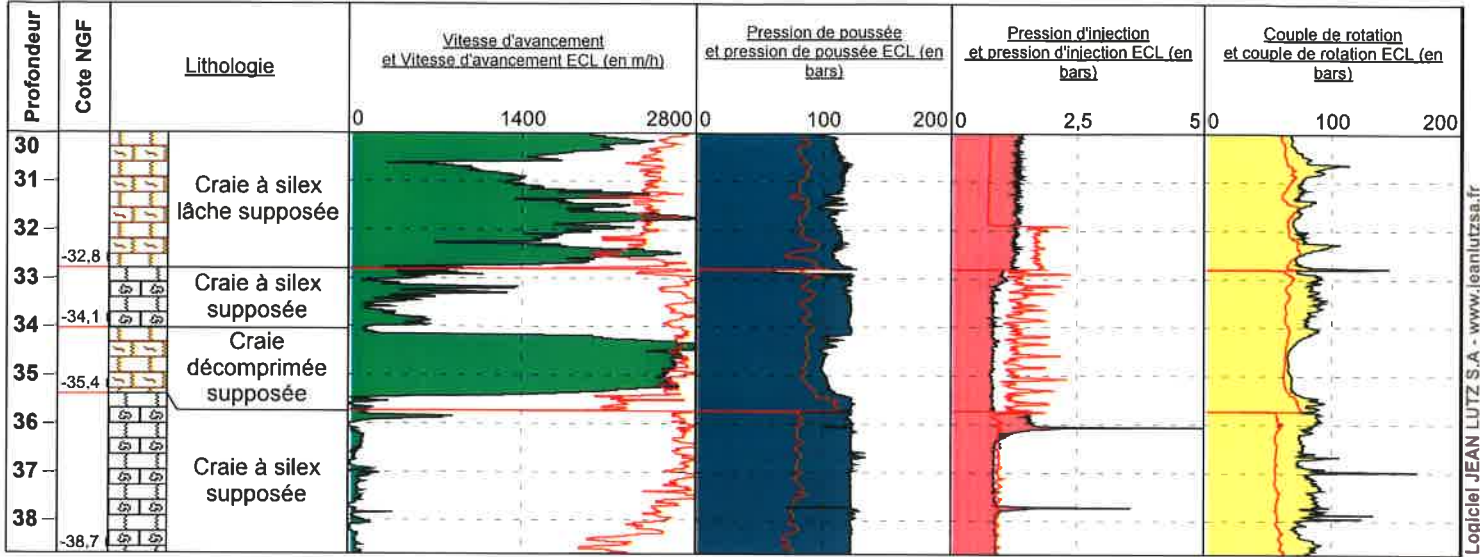
Dans les **limons**, tous les sondages ont montré des niveaux décomprimés avec des planchers variant de 6,8 mètres à 12 mètres de profondeur. Leurs épaisseurs sont variables. SD5 et SD6 présentent les avancements les plus rapides et les plus épais sur environ 8 mètres d'épaisseur.

Pour les **argiles à silex**, SD2 à SD4 ne présentent aucune anomalie ; par contre SD1 et SD5 à SD7 ont rencontré des niveaux lâches à décomprimés sur des épaisseurs allant de 2 m à environ 7 mètres de profondeur.

La **craie** présente des vitesses d'avancement très rapides pour 5 sondages (SD2, SD3, SD5, SD6 et SD7). Ces niveaux de craie lâche à décomprimée ont des épaisseurs variant de 1,3 m (pour SD3) à 13 mètres (pour SD2). Leur plancher varie de 19,4 m à 35,4 mètres de profondeur mais on retrouve des planchers communs vers 24/26,4 mètres sur 4 sondages (SD2, et SD5 à SD7) et vers 35/35,4 mètres pour SD3 et SD5. Les niveaux lâches à décomprimés avec un plancher vers 24/26,4 mètres peuvent provenir de l'effondrement d'une cavité d'origine indéterminée. Les avancements très rapides avec un plancher vers 35/35,4 mètres sont très peu épais et soulignent probablement une zone karstifiée favorisant la circulation des eaux pluviales au sein de la craie.
